Anlage – Zusammenfassende Dokumentation gemäß Route

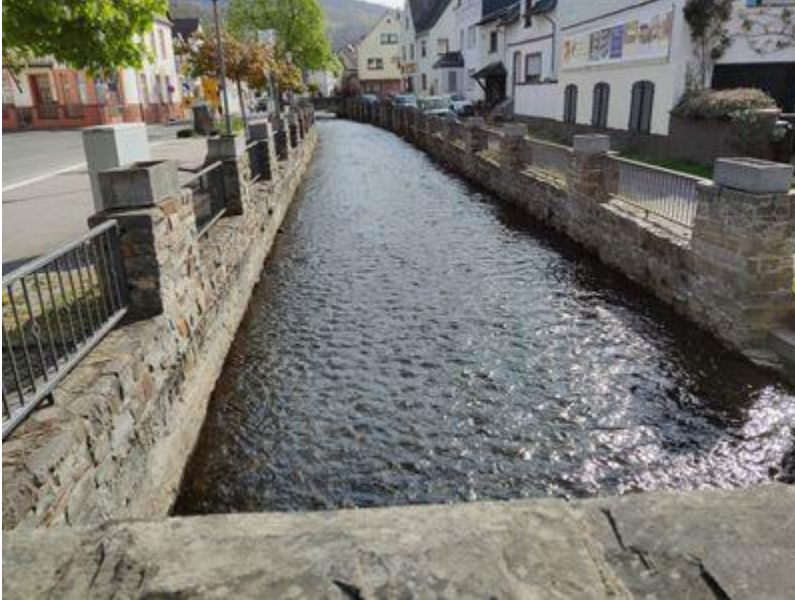
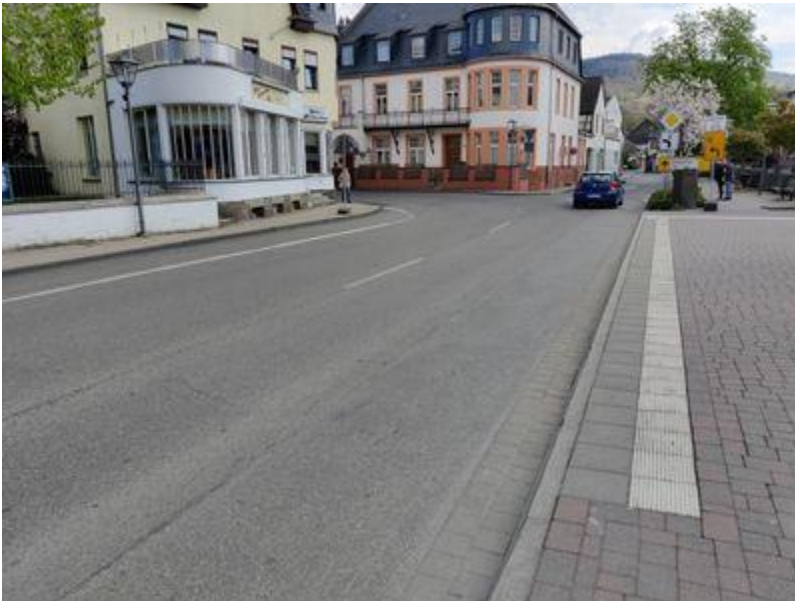
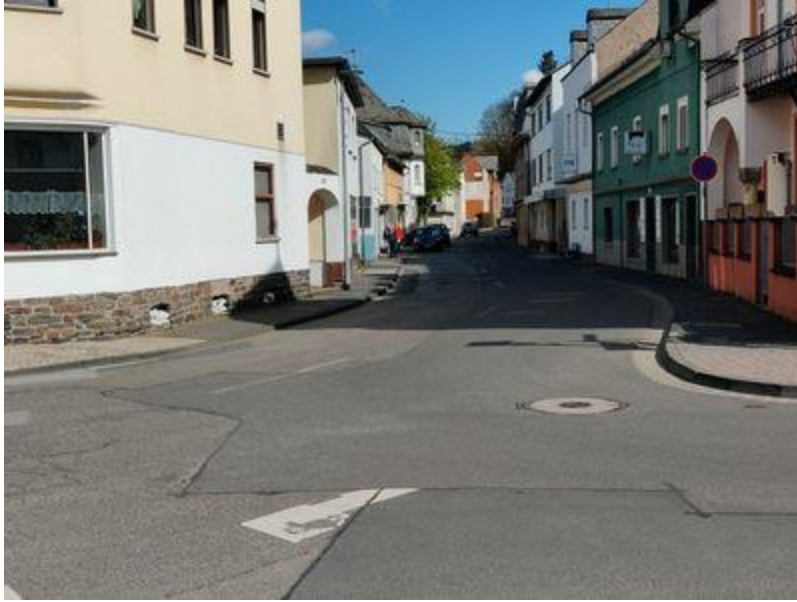
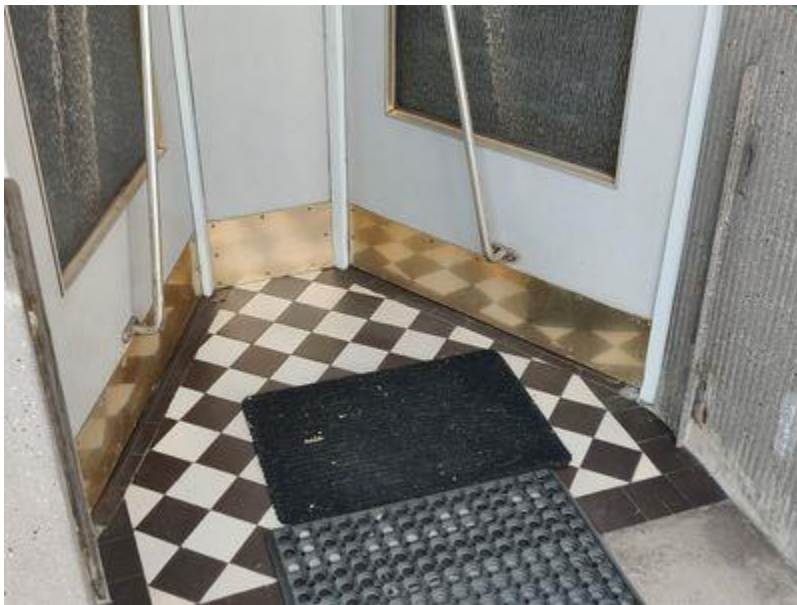
1)

Am Luisenplatz hat sich bei vergangenen Starkregenereignissen viel Wasser gesammelt. Oberbieber hat eine Art Kessellage, sodass es mehrere Ursachen für Probleme im Fall von Starkregen bestehen. Am Luisenplatz wird das Wasser aktuell über Straßeneinläufe in den Entwässerungskanal geleitet. Bei vergangenen Starkregenereignissen mit hohem Wasserstand auf dem Luisenplatz ist der Wasserstand im Aubach nach Angaben der Stadt und des Ortsvorstehers kaum gestiegen.

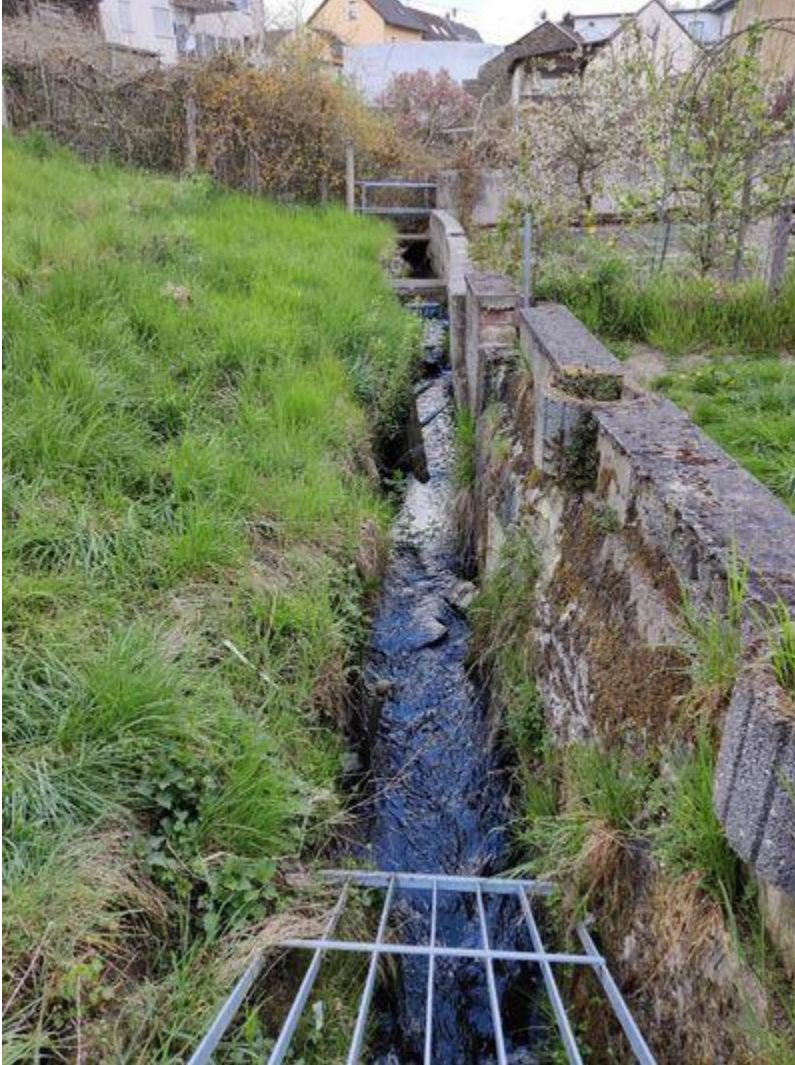
2)

Das Einlaufbauwerk am Wallbach war bisher nicht problematisch. Der darauffolgende verrohrte Wallbach hat teilweise schon Probleme bereitet, Überstauereignisse aus Kanalschächten sind bekannt.

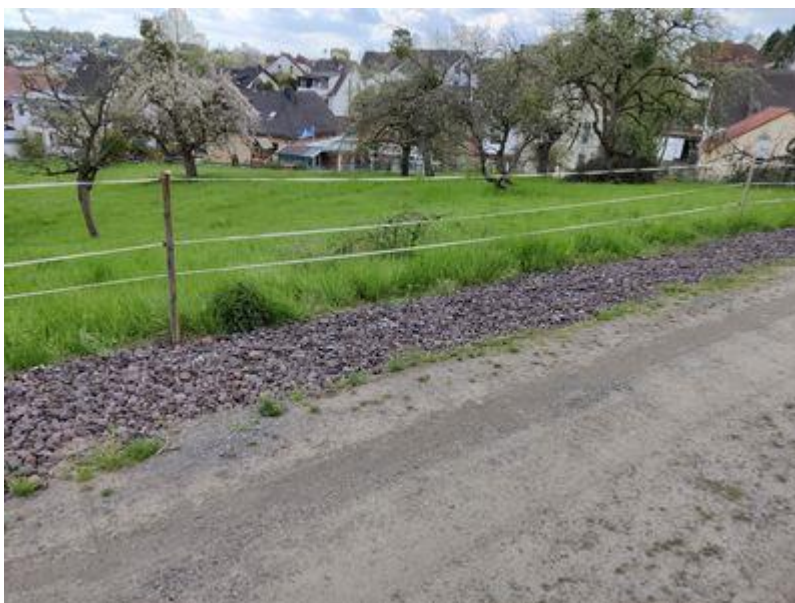
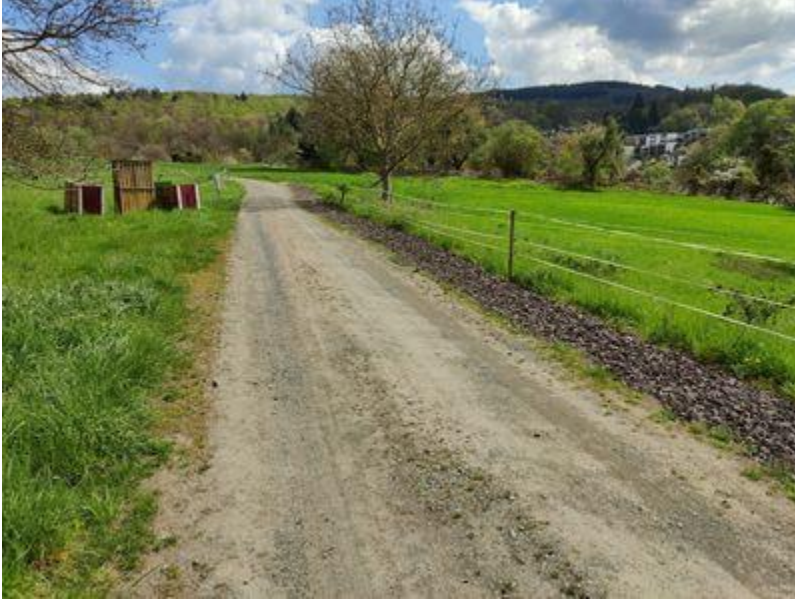
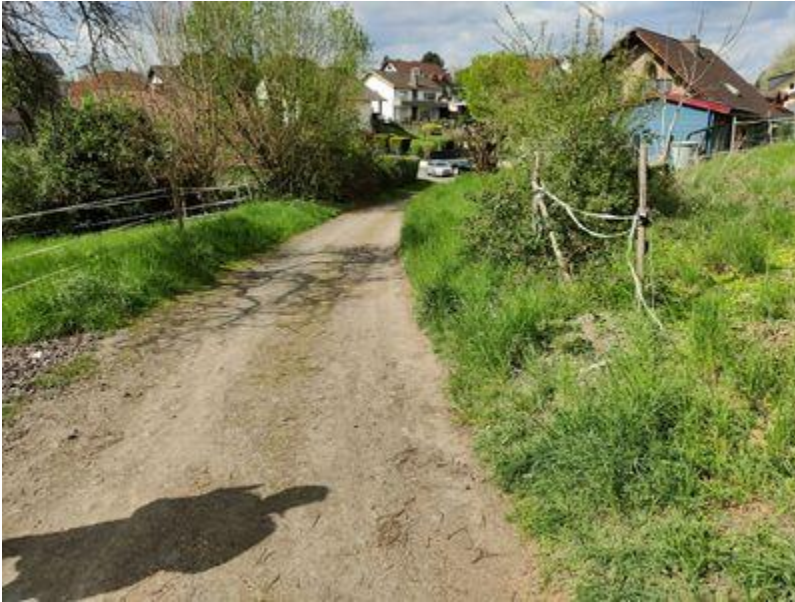
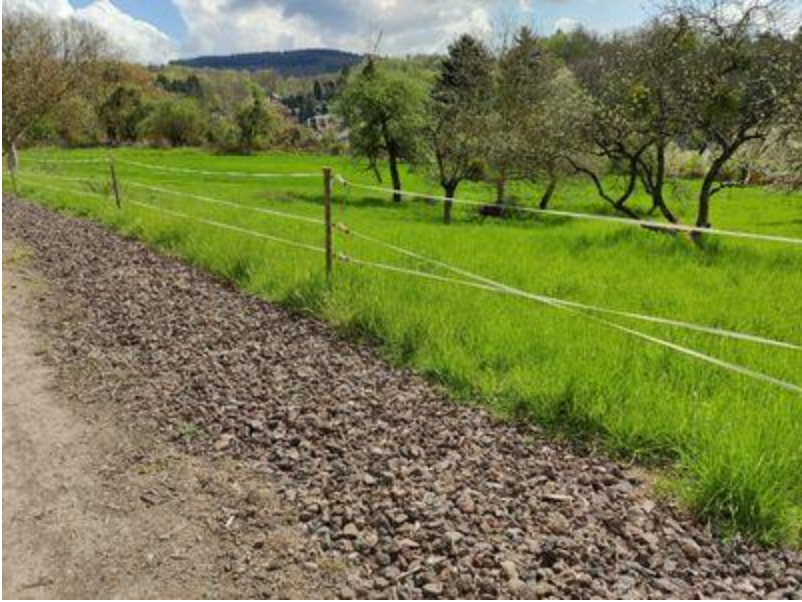
3)

Vor etwa 6 Monaten wurden an dieser Stelle straßenbegleitende Rigolengraben zum Schutz vor Starkregen angelegt. Zuvor ist das Wasser entlang des Feldwegs in Richtung Bebauung abgelaufen. Die Wirksamkeit der Maßnahme sollte weiterhin beobachtet werden.

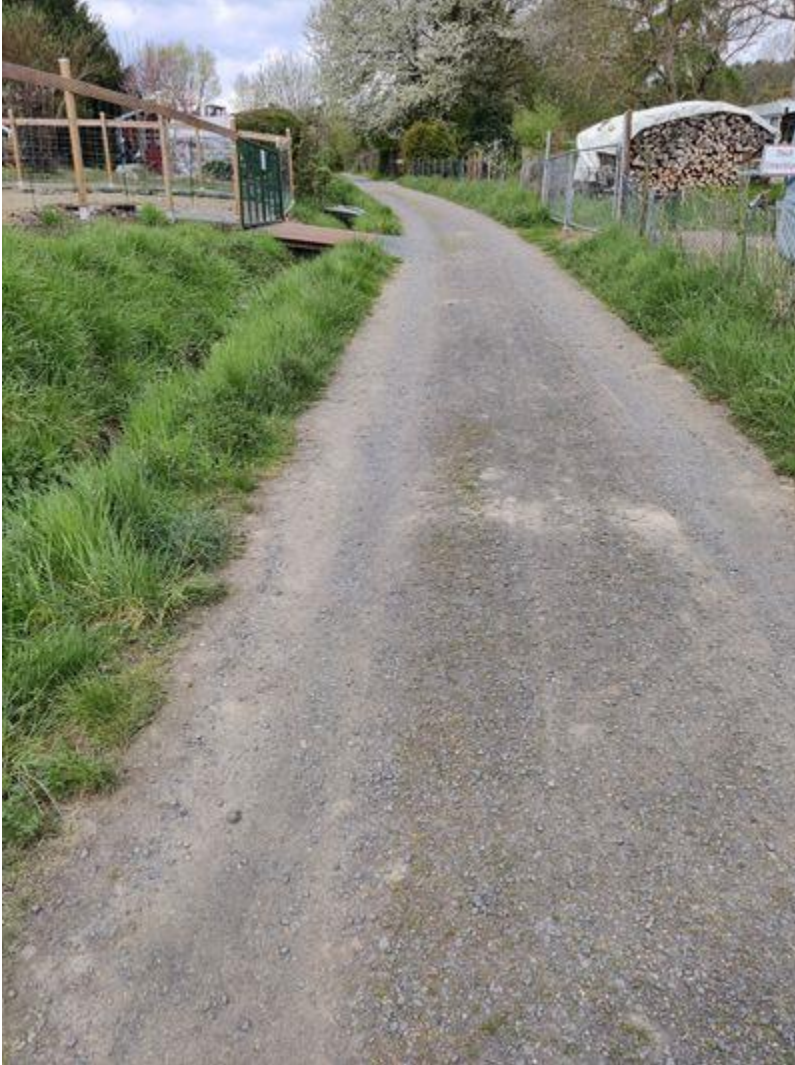
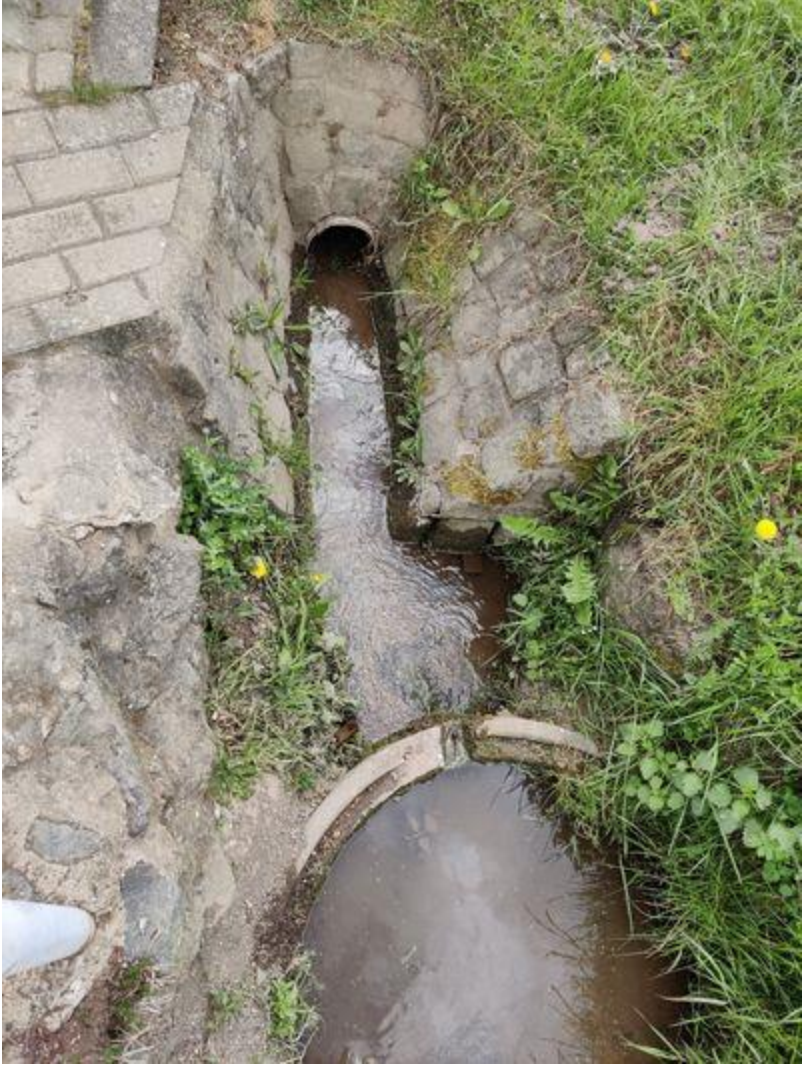
4)

Eine Abflusskonzentration verläuft hier laut SRGK oberhalb der Bebauung in einer Tieflage Richtung Wassergraben. Das Wasser läuft an dieser Stelle im offenen Gerinne parallel zu einem Wirtschaftsweg. Die Ableitung ins städtische Kanalnetz hat einen kleinen Durchmesser, bei Überstau läuft das Wasser über die Märkerwaldstraße ab.

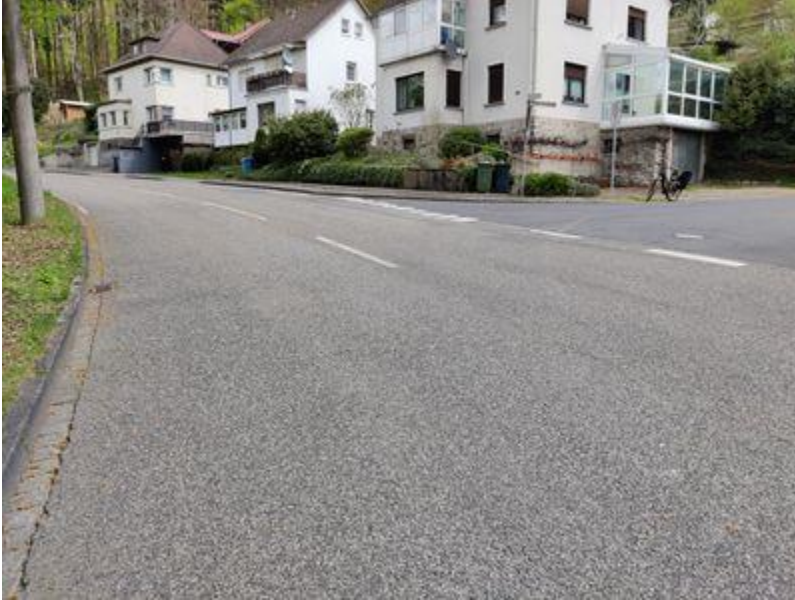
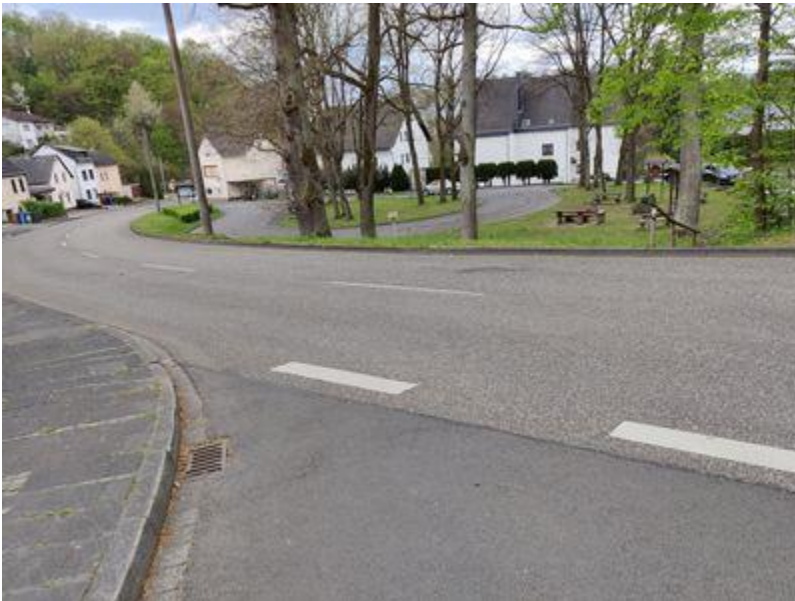
5)

Wasser läuft vom Wingersberg über die Wingersbergstraße, teilweise auch über die Landstraße L260 (Friedrich-Rech-Straße) in die Ortslage (als Problematik bekannt). Die Kanalisation ist ausreichend dimensioniert, sie kann bei Starkregen das Wasser nicht mehr aufzunehmen.

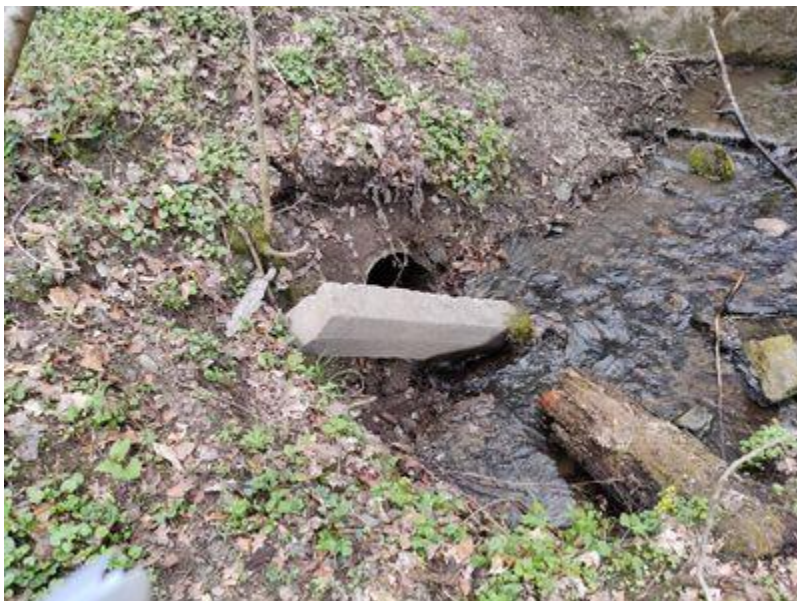
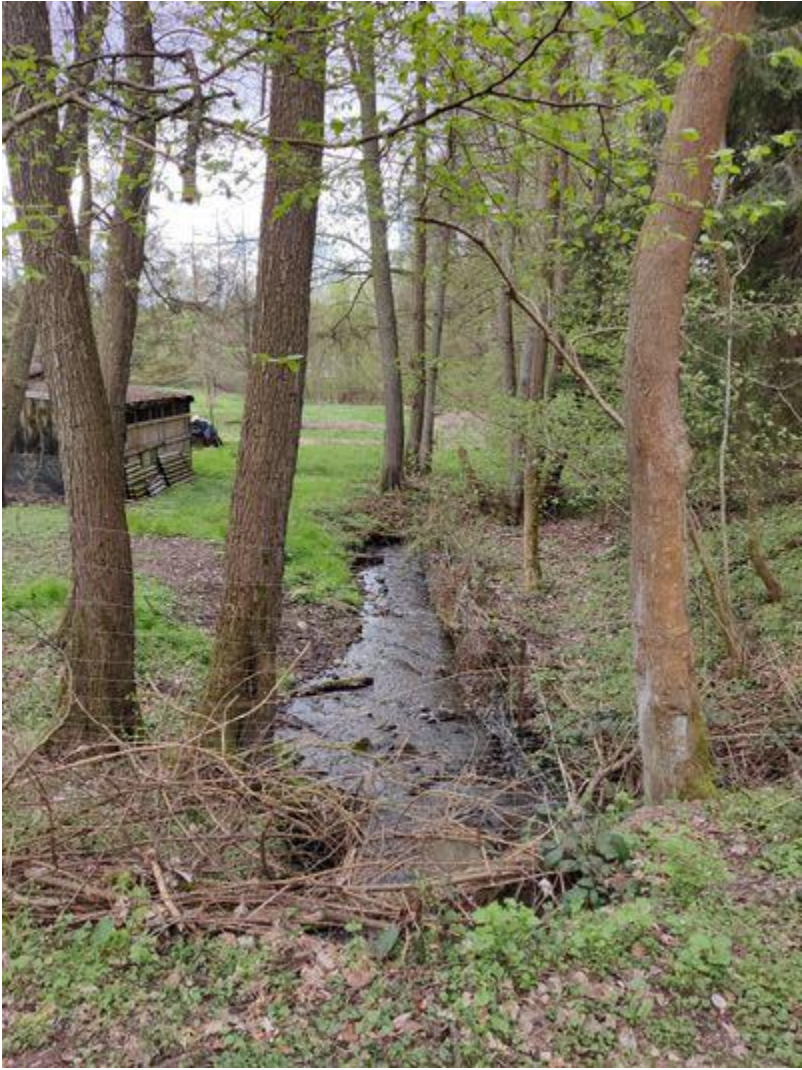
6)

In diesem Bereich läuft eine Abflusskonzentration auf den Wallbach zu. Der Wallbach verläuft hier direkt am Wald. Laut Angaben eines Anwohners gibt es bei Starkregen keine Probleme. Der Ablauf sei unkritisch.

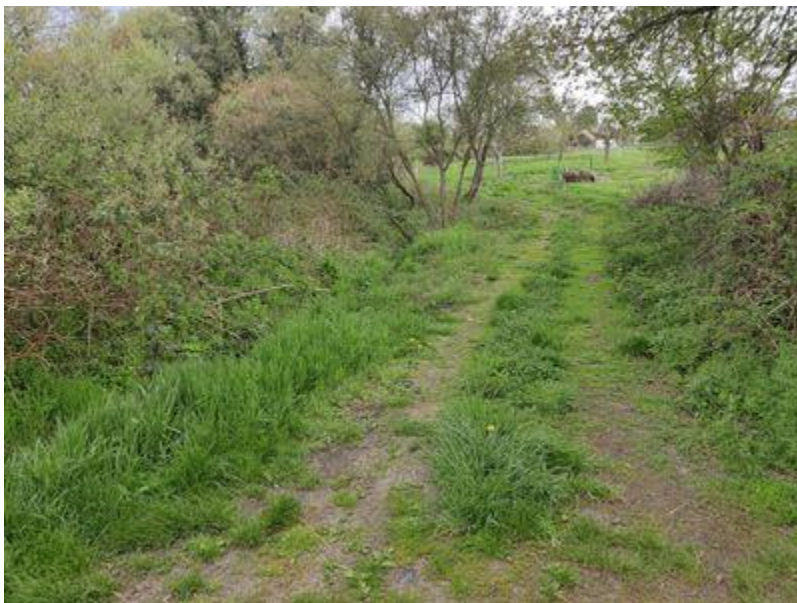
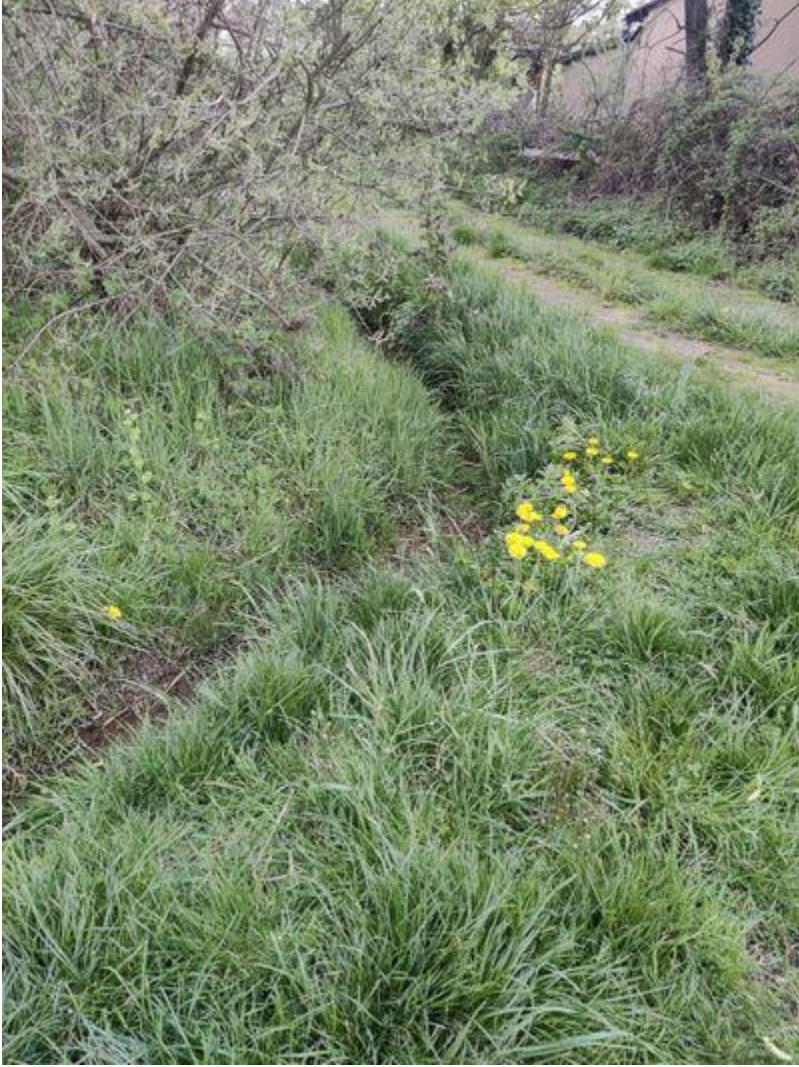
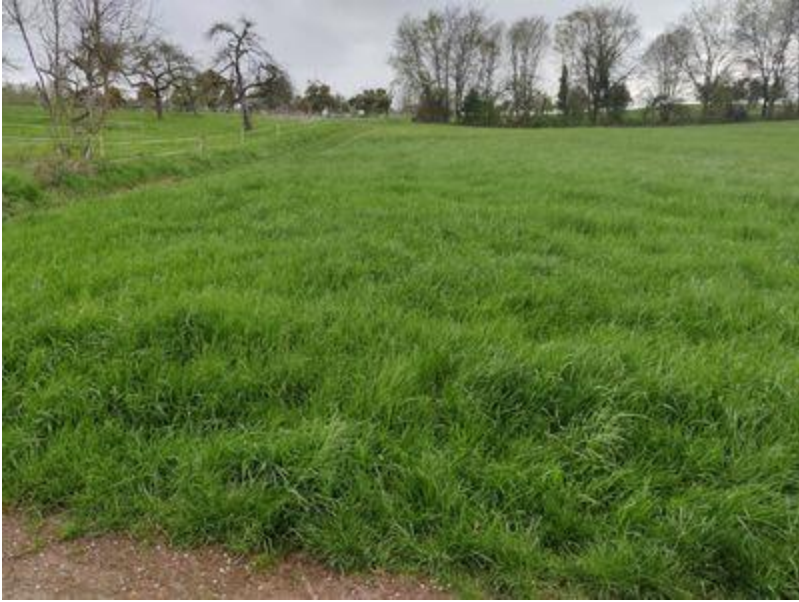
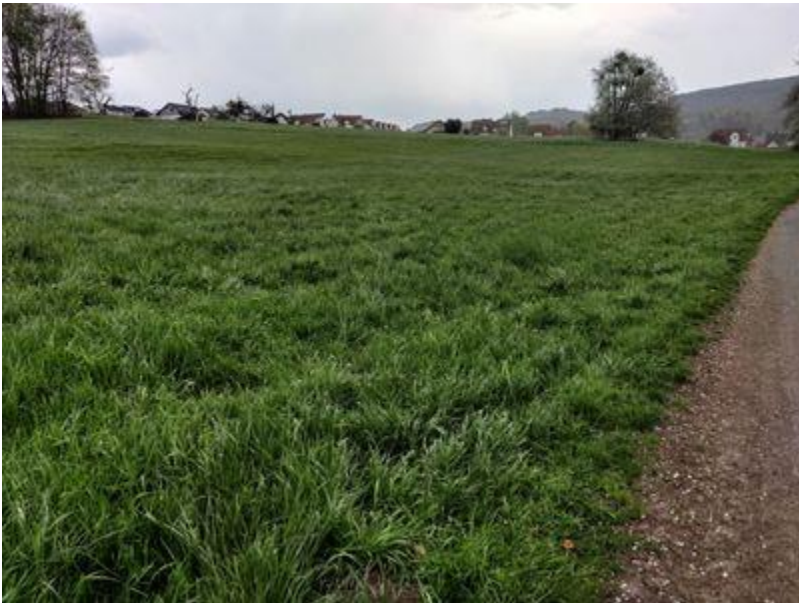
7)

Der Dabach macht an dieser Stelle zwei 90 Grad Kurven. Über eine Grünfläche in der Nähe des Dabachs verläuft laut SRGK eine Abflusskonzentration in Richtung der Straße Grafenwiese.

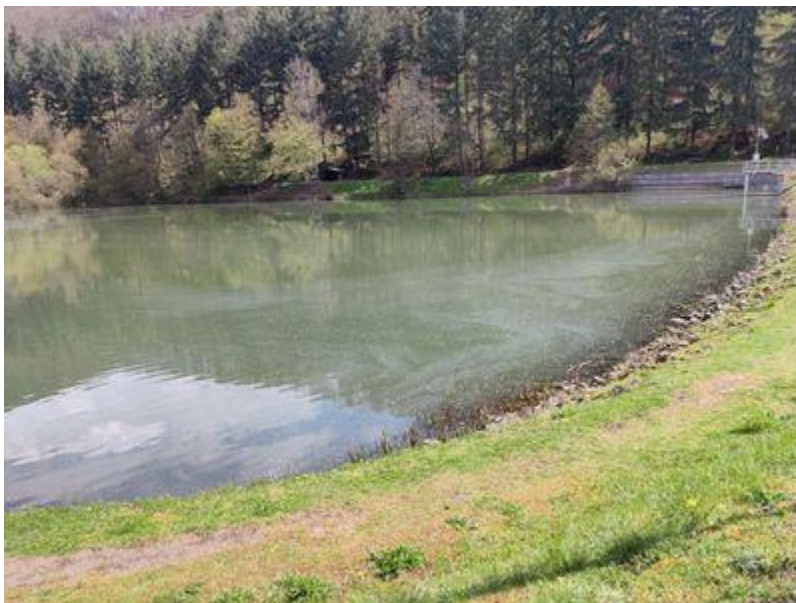
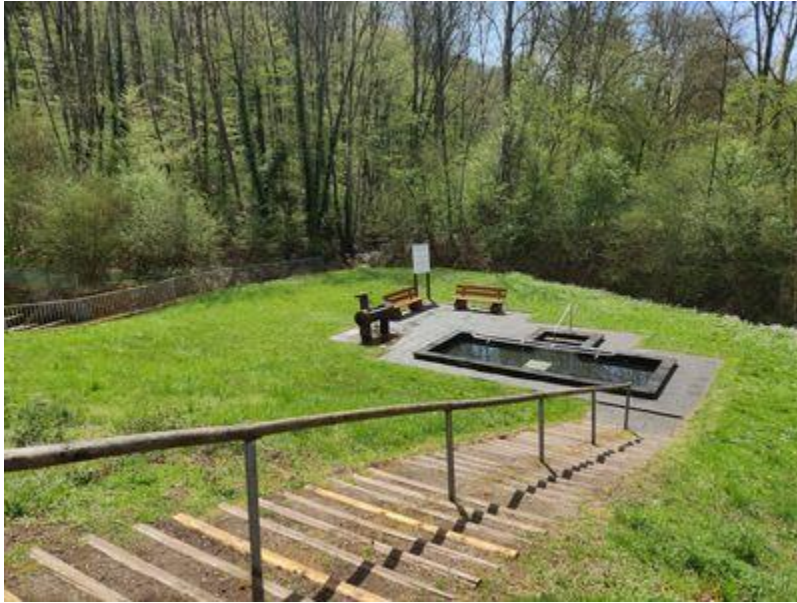
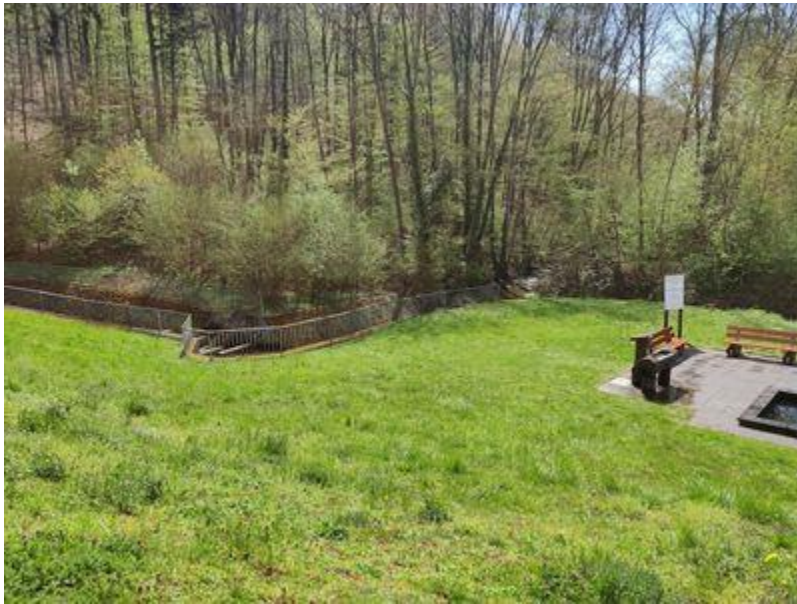
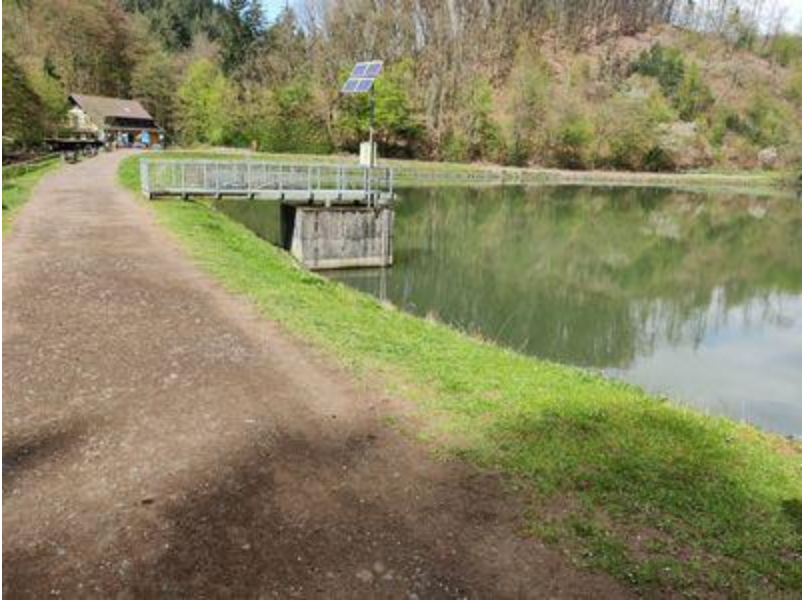
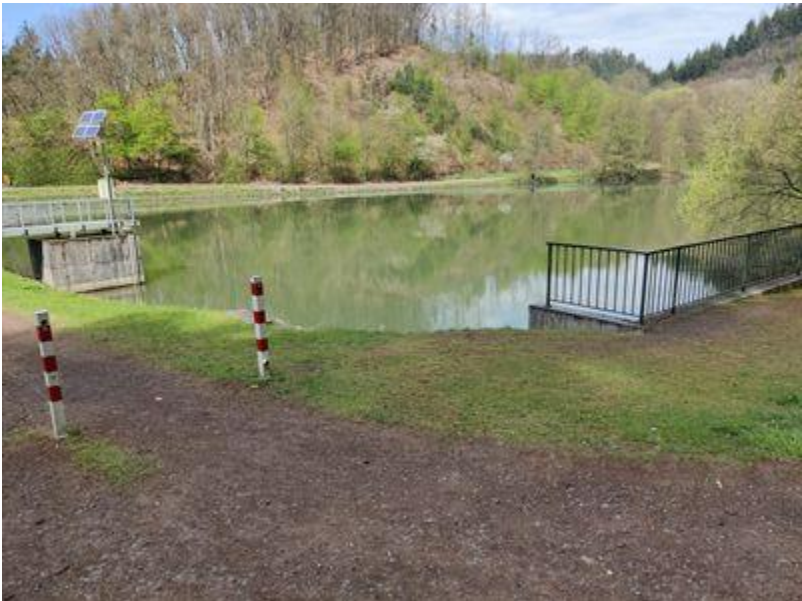
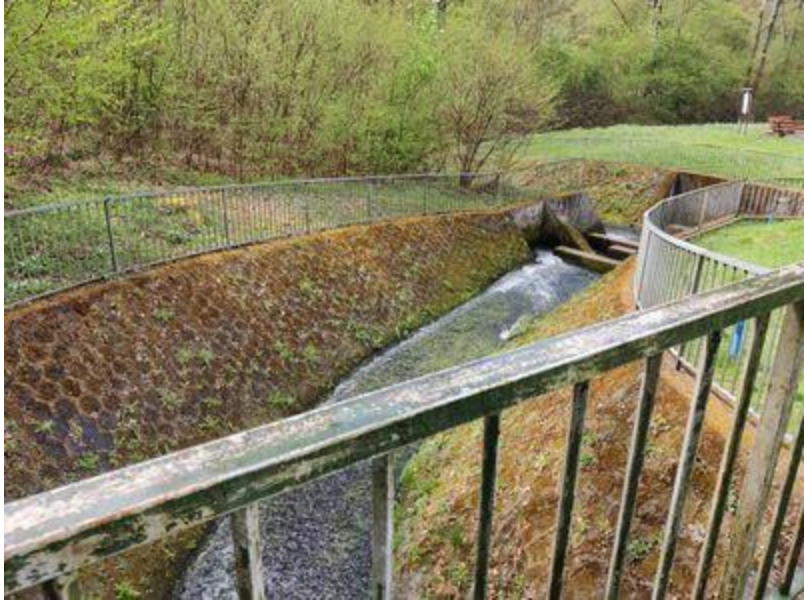
11)

Der Stausee Oberbieber liegt etwas nordöstlich von Oberbieber und wird aus dem Aubach gespeist. Der Engelsbach läuft dem Aubach direkt unterhalb des Stausees zu.
