Vermerk	Ortsbegehung Nr. 3: Oberbieber	Björnsen Beratende Ingenieure GmbH Maria Trost 3 56070 Koblenz Telefon +49 261 8851-0 Telefax +49 261 8851-191 info@bjoernsen.de www.bjoernsen.de
Thema	Örtliches Starkregenvorsorgekonzept Stadt Neuwied	Sitz und Registergericht Koblenz HRB 1716
Teilnehmer	Herr Hausmann (Stadtwerke Neuwied / Themenschwerpunkte HW und Starkregen) Herr Reitz (Stadt Neuwied / Leiter Tiefbauabteilung) Herr Löhmar (Ortsvorsteher Oberbieber) Anfangs Herr Heß (Stellv. Ortsvorsteher Oberbieber) Herr Dr. Lippert (BCE) Frau Dr. Eichentopf (BCE)	Geschäftsführung Dr.-Ing. Gerhard Björnsen Dipl.-Ing. Architekt Matthias Björnsen Dipl.-Wirtsch.-Ing. Christian Hahn Dr.-Ing. Ronald Haselsteiner Dipl.-Ing. Ulrich Krath Dr.-Ing. Kaj Lippert Dr.-Ing. Michael Probst
Ort	Oberbieber, Neuwied	Projektnummer NRS2044609
Datum	29.04.2021	Unser Zeichen SE/LIP
Anlagen	Zusammenfassung der Dokumentation	Ihr Kontakt Dr. Sonja Eichentopf s.eichentopf@bjoernsen.de +49 261 8851-356

Verteiler	Stadt Neuwied / BCE	Datum Koblenz, 29.04.2021

Erfassung von Starkregenproblemstellen und Maßnahmen

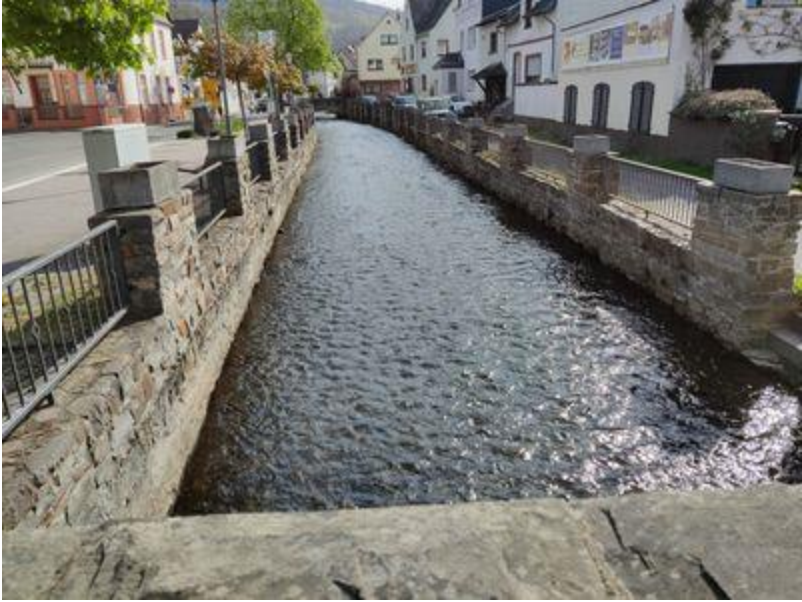
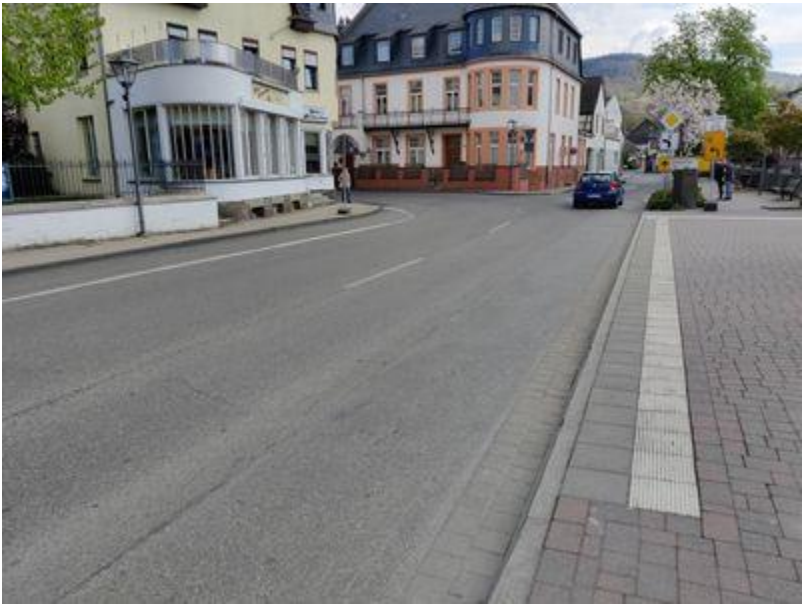
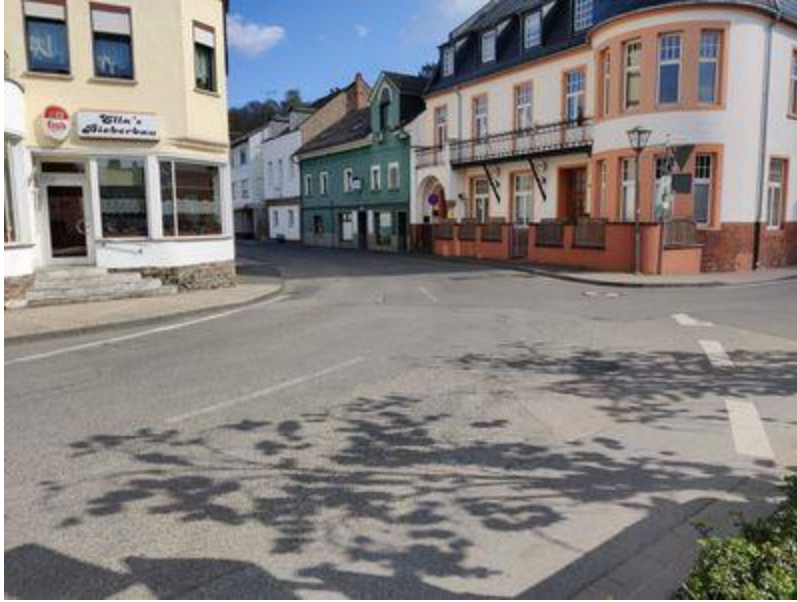
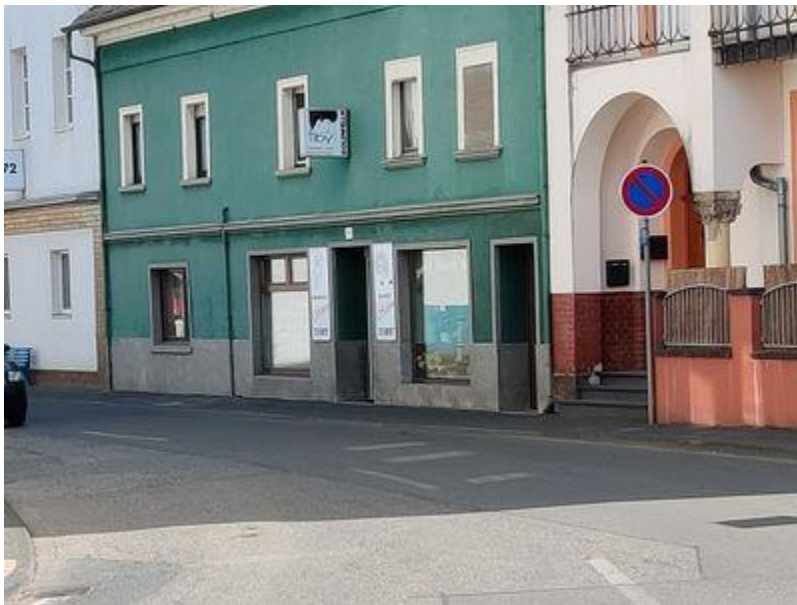
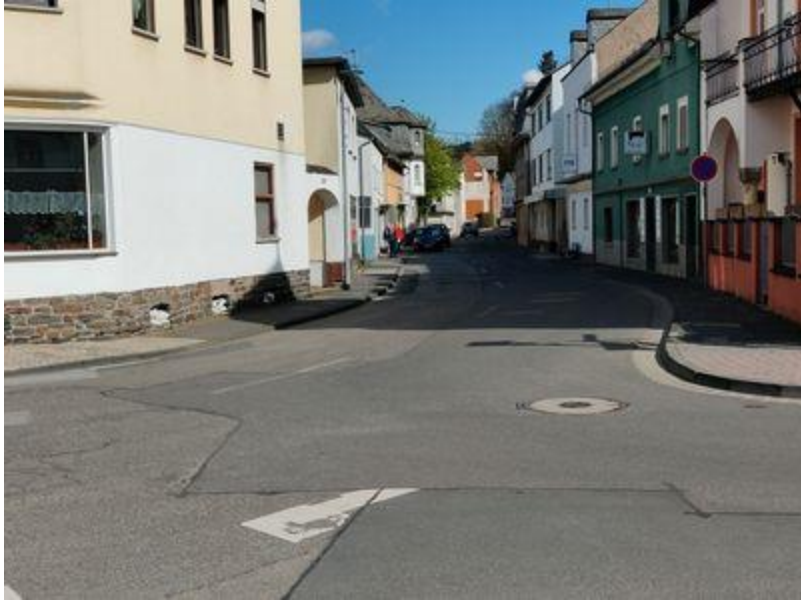
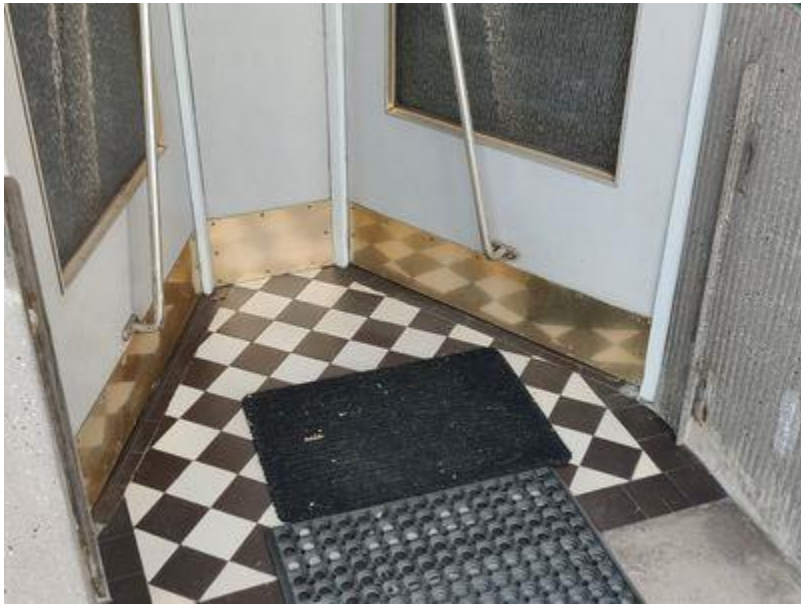
#BCE Oberbieber Am Luisenplatz hat sich bei vergangenen Starkregenereignissen viel Wasser gesammelt. Oberbieber hat eine Art Kessellage, sodass es mehrere Ursachen für Probleme im Fall von Starkregen bestehen. Am Luisenplatz wird das Wasser aktuell über Straßeneinläufe in den Aubach geleitet. Bei vergangenen Starkregenereignissen mit hohem Wasserstand auf Luisenplatz ist der Wasserstand im Aubach nach Angaben der Stadt und der Ortsvorsteher kaum gestiegen. Eine Bushaltestelle mit Hochbord befindet sich seit einigen Jahren zwischen dem Aubach und der Friedrich-Rech-Straße. Nach Angaben der Ortsvorsteher ist das Hochbord der Bushaltestelle eins der größten Ablaufhindernisse (Umlegung wurde von LBM abgelehnt?).

Seitens der Stadt ist eine möglichst direkte Abteilung des Wassers in den Aubach angedacht, z.B. über einen breiten Rost mit Einlauf, Leitungen oder die Absenkung des Pflasters vom Gehweg Richtung Aubach. Ein Schutz gegen HW (Schieber, mobile Schotten) wäre in diesem Fall auch vorgesehen.

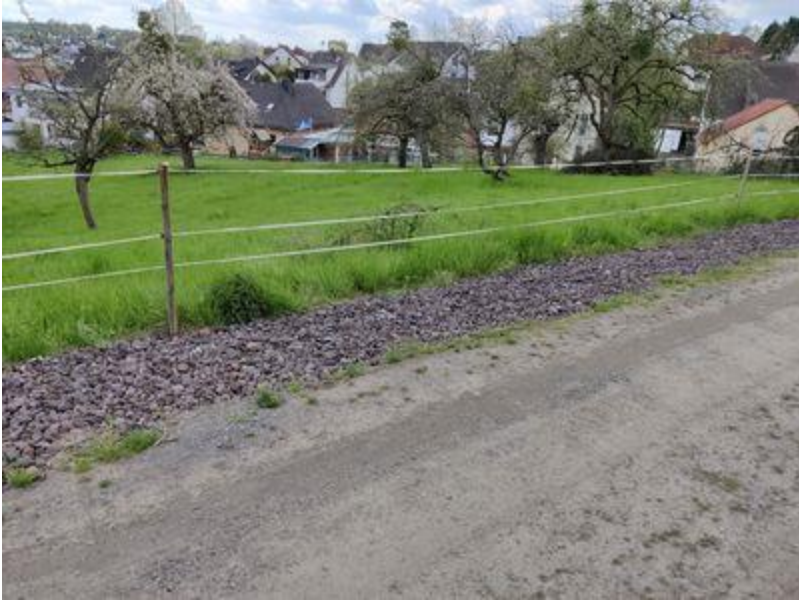
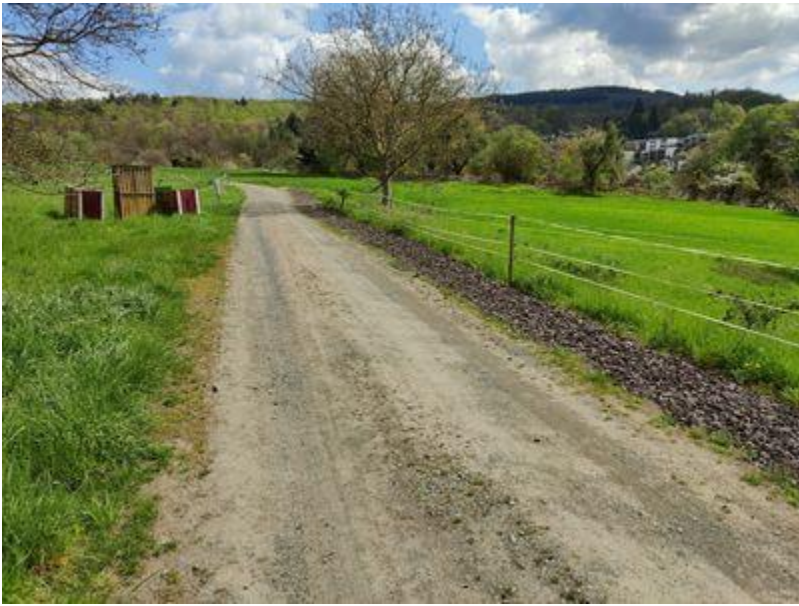
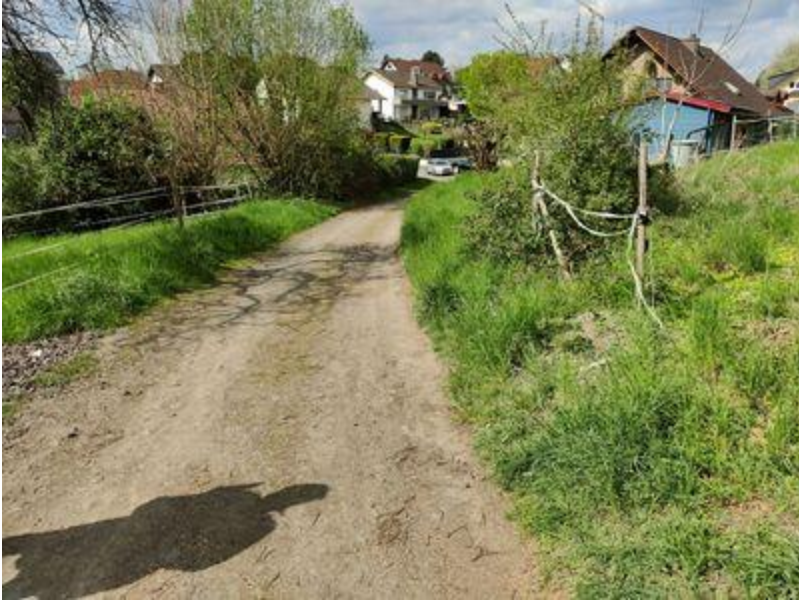
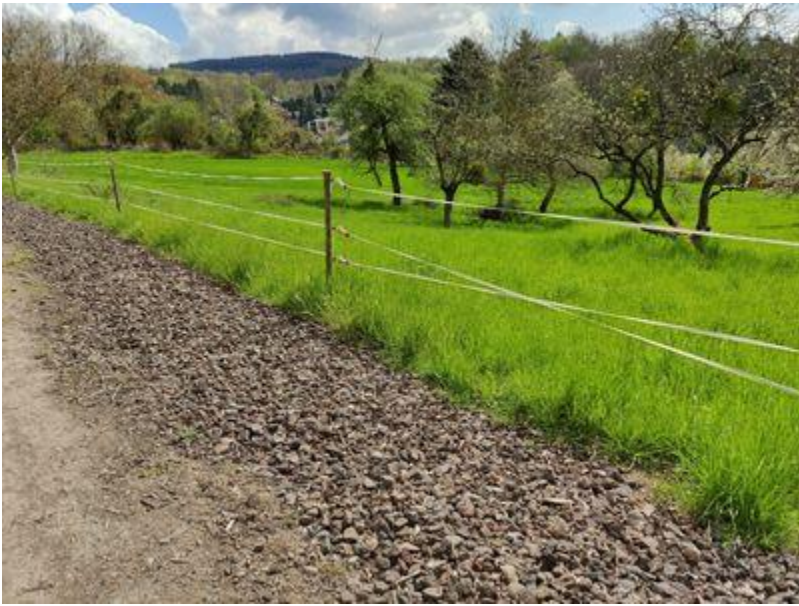
#BCE Oberbieber Vor etwa 6 Monaten wurden an dieser Stelle straßenbegleitende Rigolengraben zum Schutz vor Starkregen angelegt. Zuvor ist das Wasser entlang des Feldwegs in Richtung Bebauung abgelaufen.

Der Feldweg könnte ggf. noch etwas abgeschrägt werden, um den Ablauf des Wassers in Richtung der Rigolengraben zu vereinfachen.

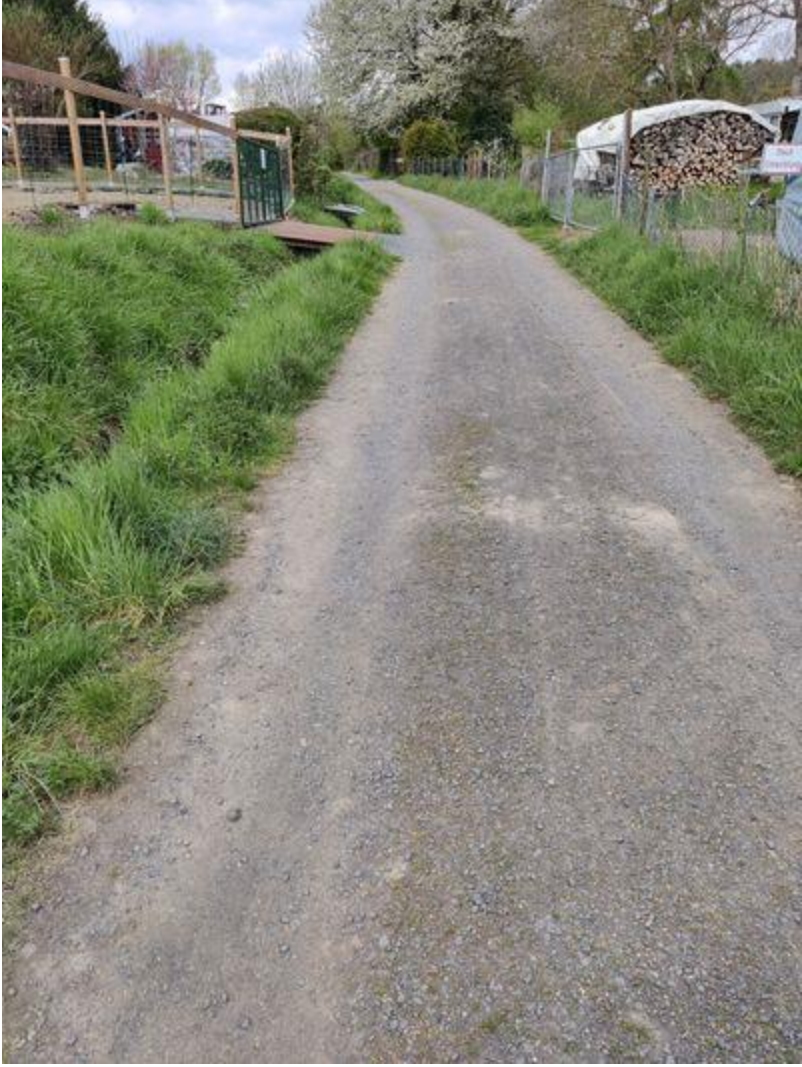
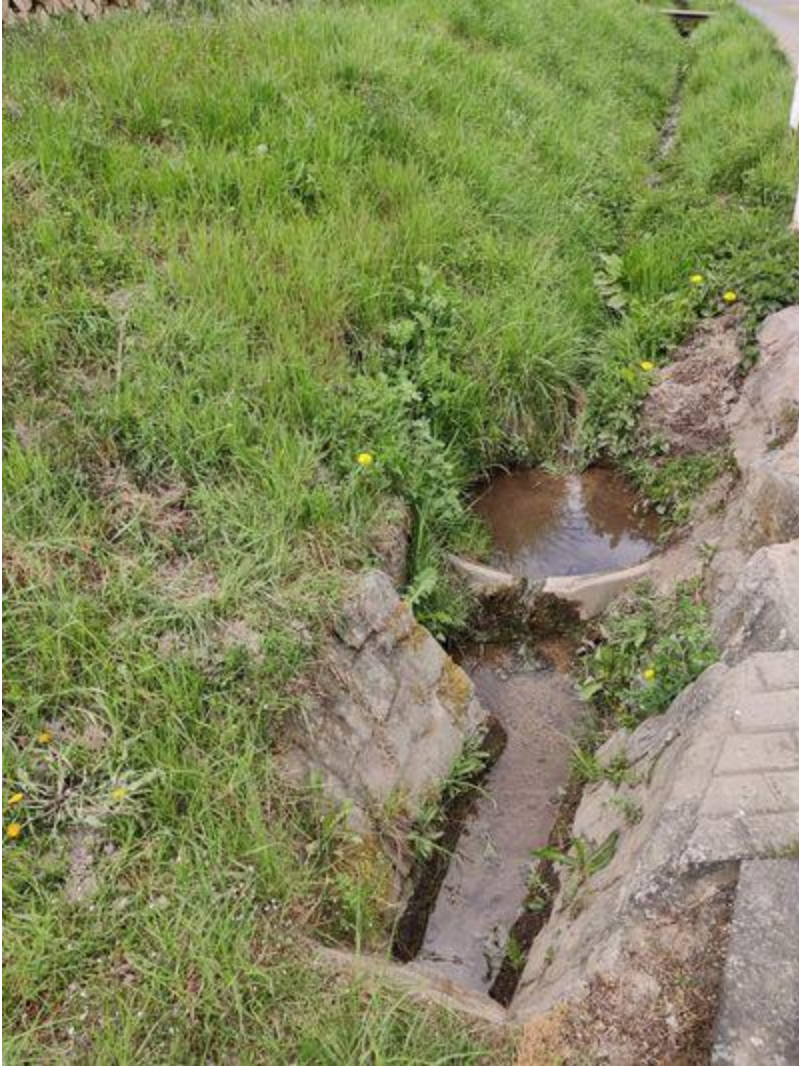
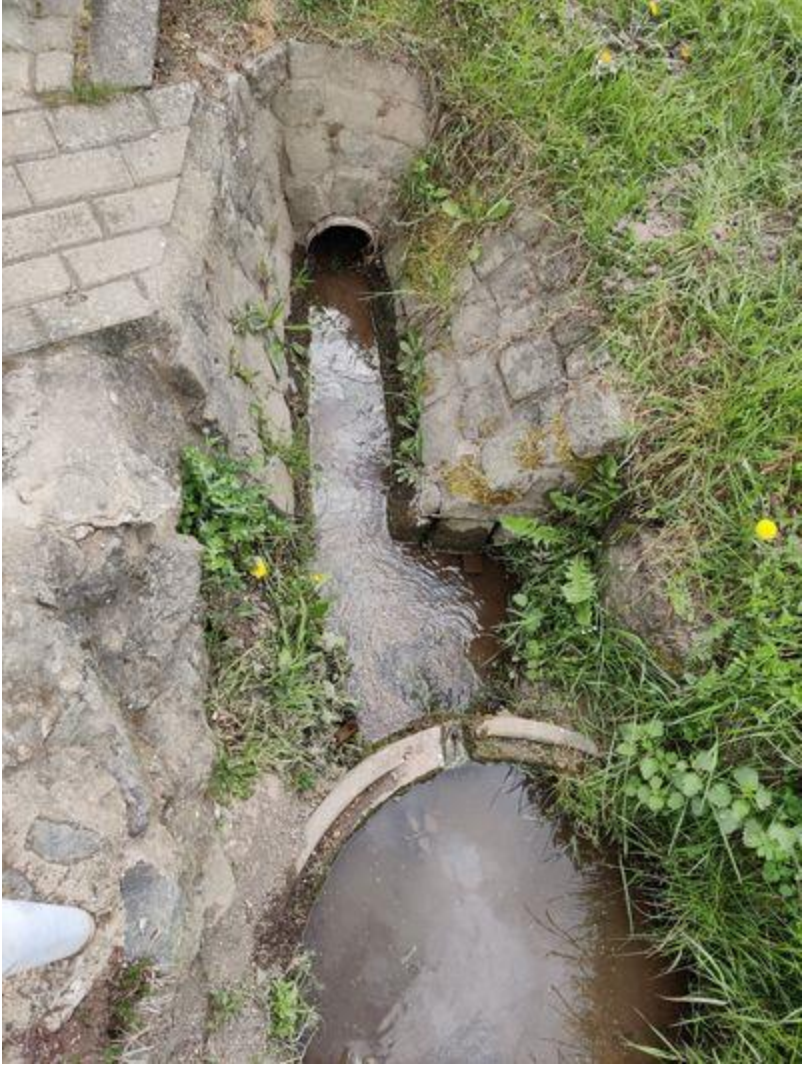
Zu kleine Einläufe, Durchlässe oder Verrohrungen

#BCE Oberbieber Eine Abflusskonzentration verläuft hier laut SRGK oberhalb der Bebauung in einer Tieflage Richtung Wassergraben. Das Wasser läuft an dieser Stelle im Starkregenfall den Wirtschaftsweg herunter. Die Bachverrohrung hat einen kleinen Durchmesser.

Ggf. größere Durchmesser der Verrohrung sowie Prüfung Schadenspotential in diesem Bereich.

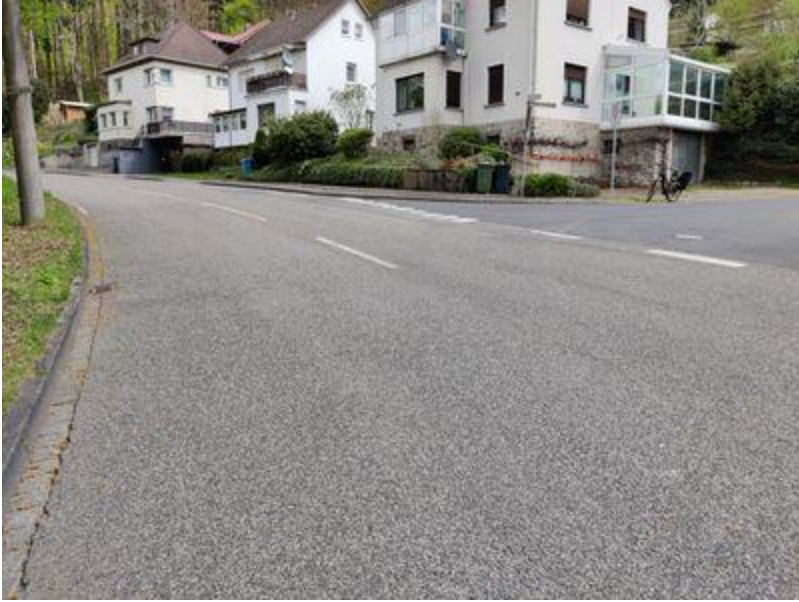
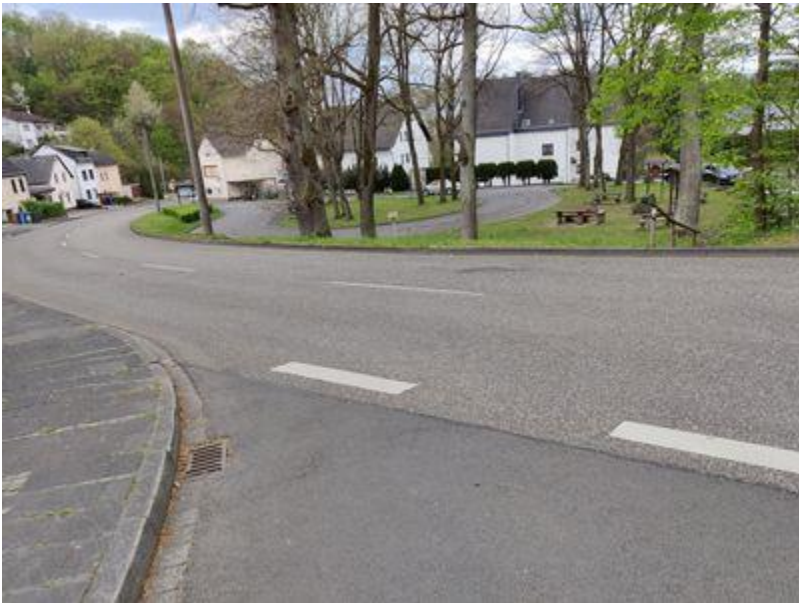
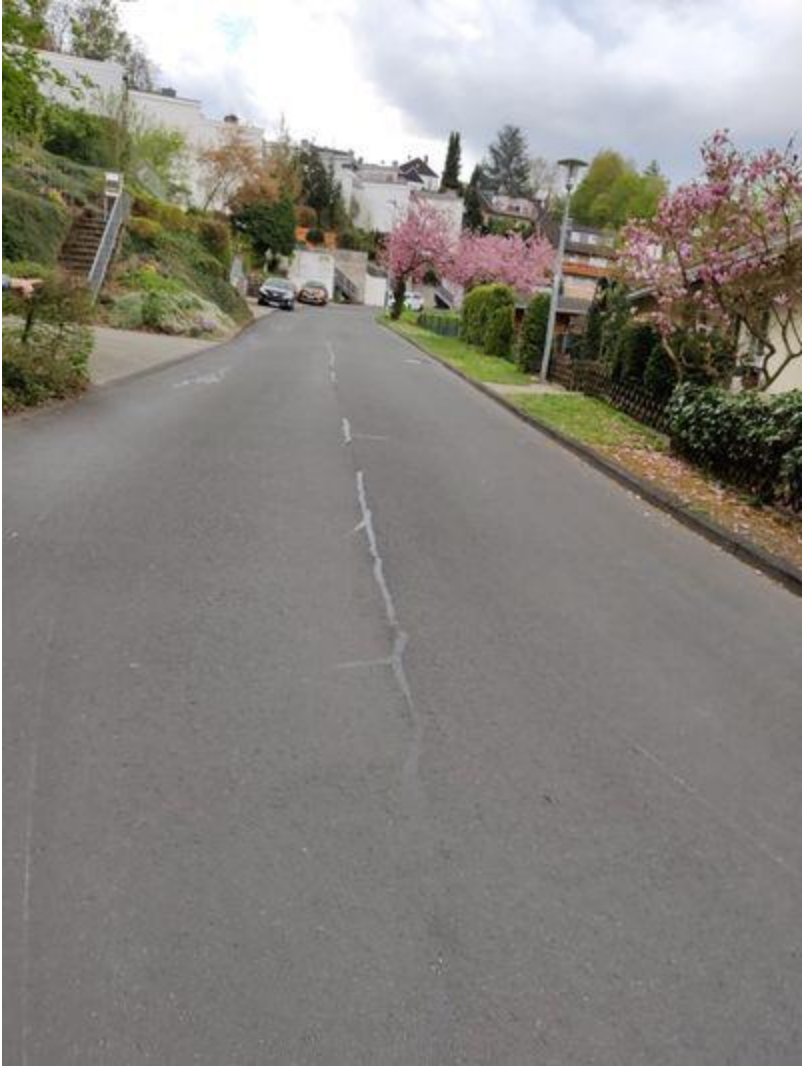
#BCE Oberbieber Wasser läuft vom Wingertsberg über die Wingertsbergstraße, teilweise auch über die Landstraße L260 (Friedrich-Rech-Straße) in die Ortslage (als Problematik bekannt). Die Sinkkästen reichen nicht, um das Wasser aufzunehmen.

Die Stadt hat bereits Überlegungen angestellt, das Wasser auf der Grünfläche neben dem Parkplatz gegenüber der Wingertsbergstraße abzufangen (Versickerung / Riolengraben). Dafür wäre u.a. eine Absenkung der Bordsteine (nur sofern unkritisch für Bebauung) erforderlich.

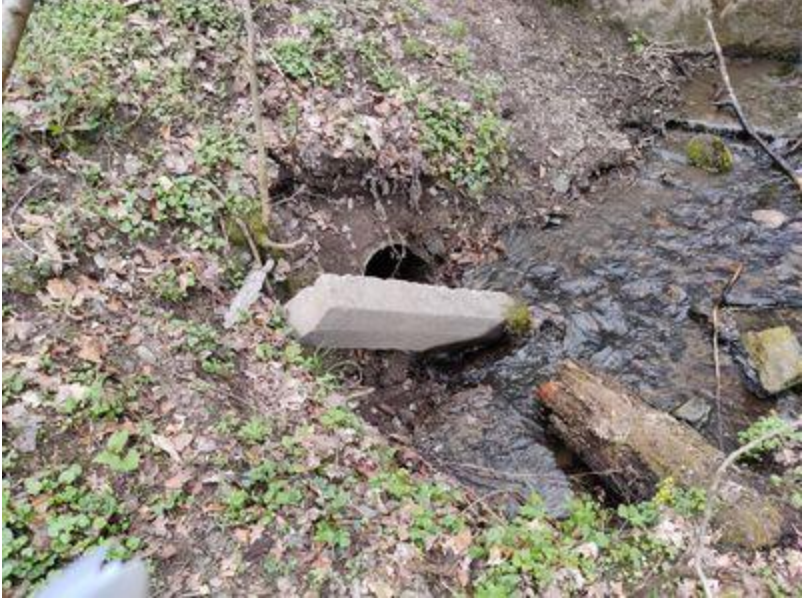
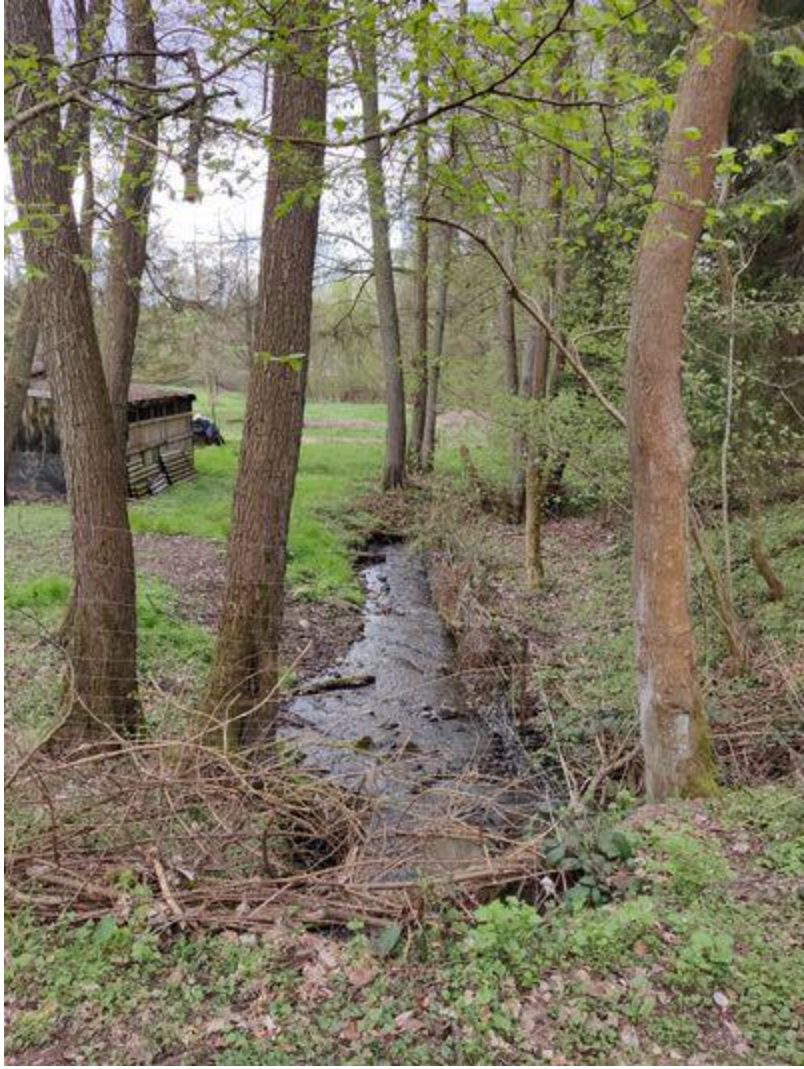
#BCE Oberbieber In diesem Bereich läuft eine Abflusskonzentration auf den Wallbach zu. Der Wallbach verläuft hier direkt am Wald. Laut Angaben eines Anwohners gibt es bei Starkregen keine Probleme. Der Ablauf sei unkritisch.

Ggf. Überprüfung der Größe der Verrohrung. Freihalten der Verrohrung und des Ablaufs (Kinder bauten hier Staudämme). Seitens der Stadt ist eine Rückhaltung für den Wallbach im Gespräch. Es wäre zu prüfen, wie zielführend eine derartige Rückhaltung ist, da in Oberbieber zahlreiche Quellen zu Wasseransammlungen in der Ortslage führen.

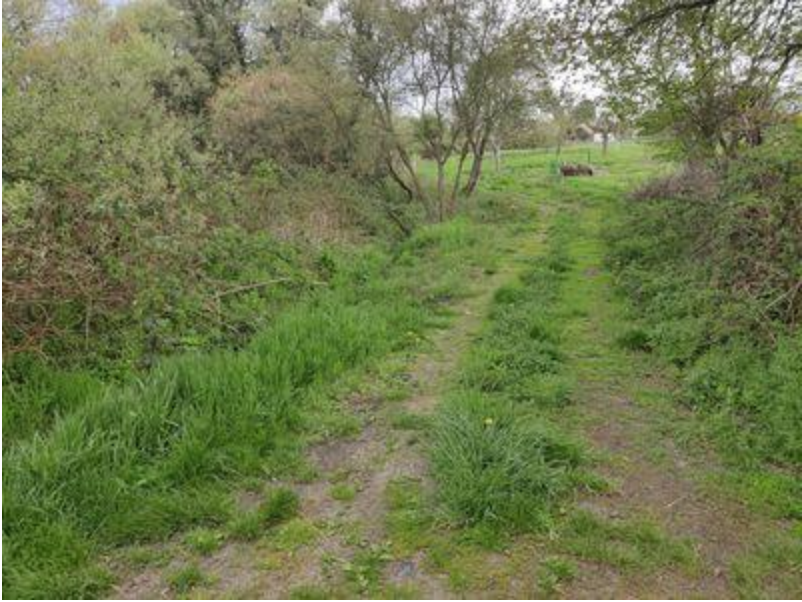
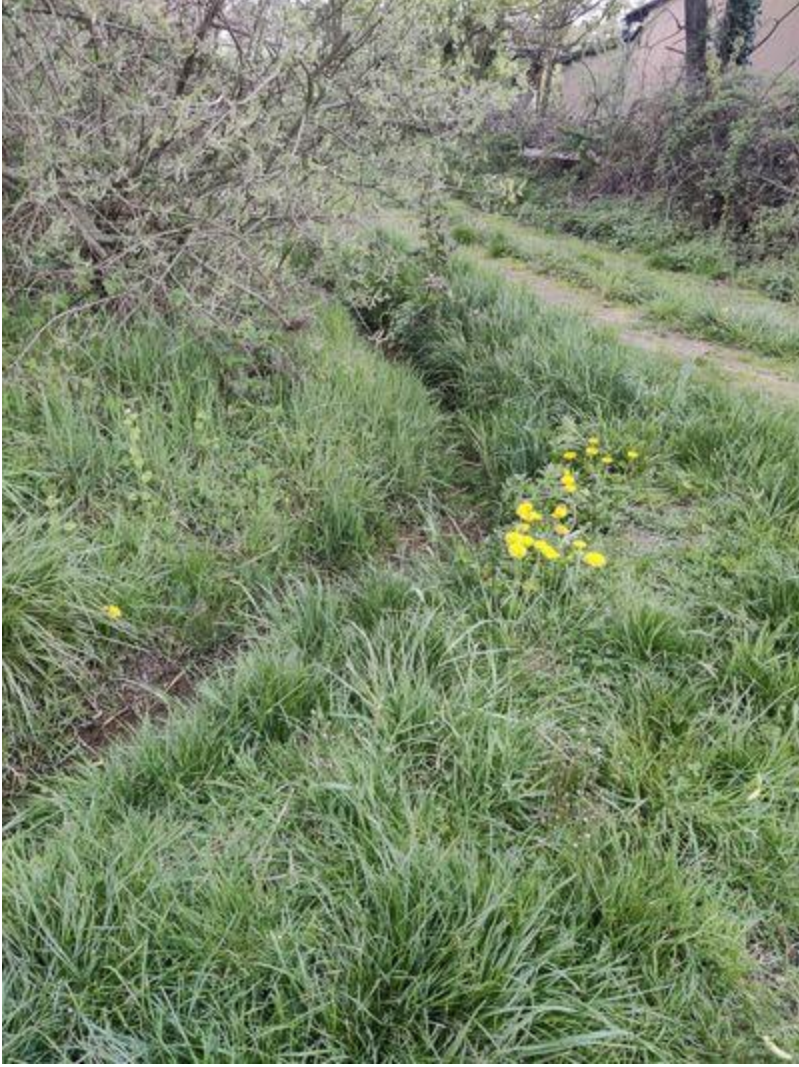
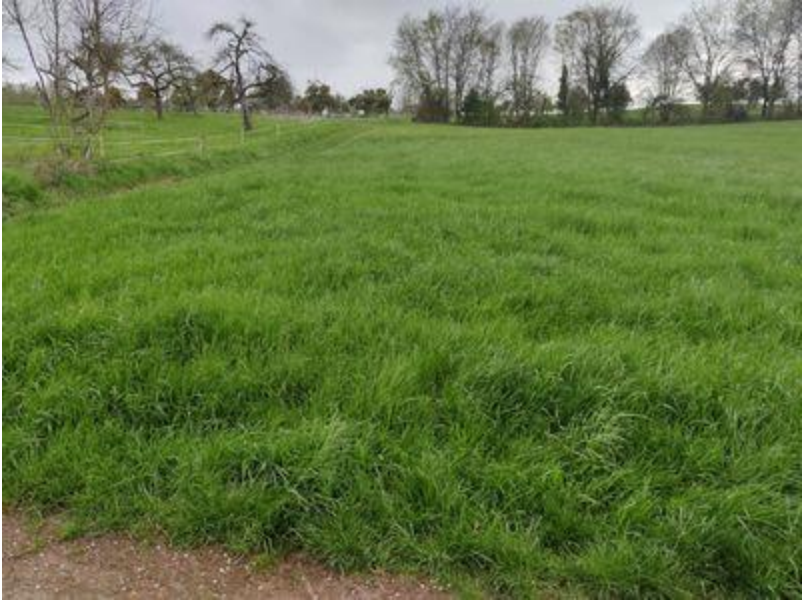
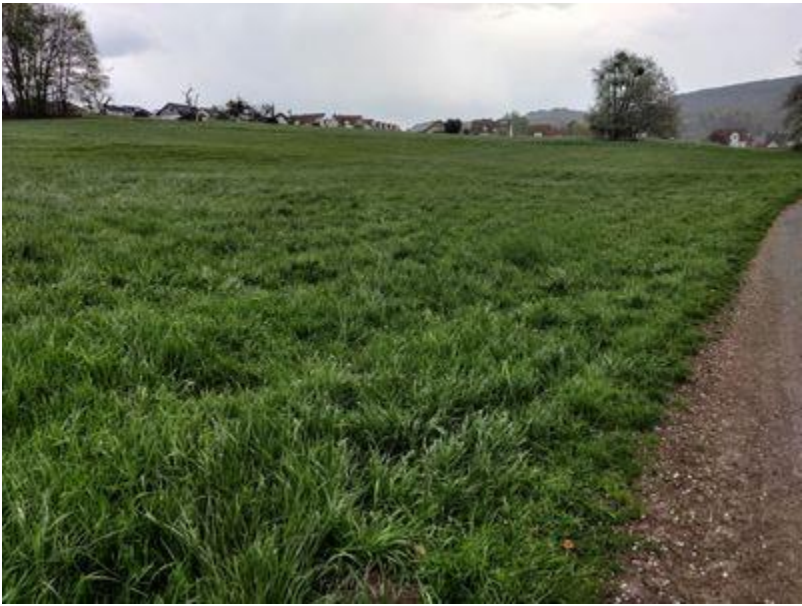
#BCE Oberbieber Der Dabach macht an dieser Stelle zwei 90 Grad Kurven. Über eine Grünfläche in der Nähe des Dabachs verläuft laut SRGK eine Abflusskonzentration in Richtung der Straße Grafenwiese.

Die Unterhaltung des Dabachs könnte ggf. verbessert werden.

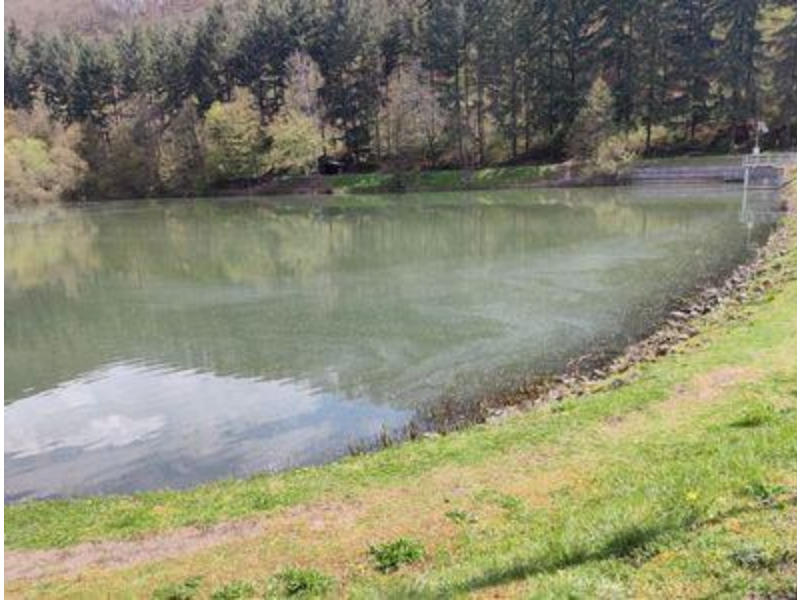
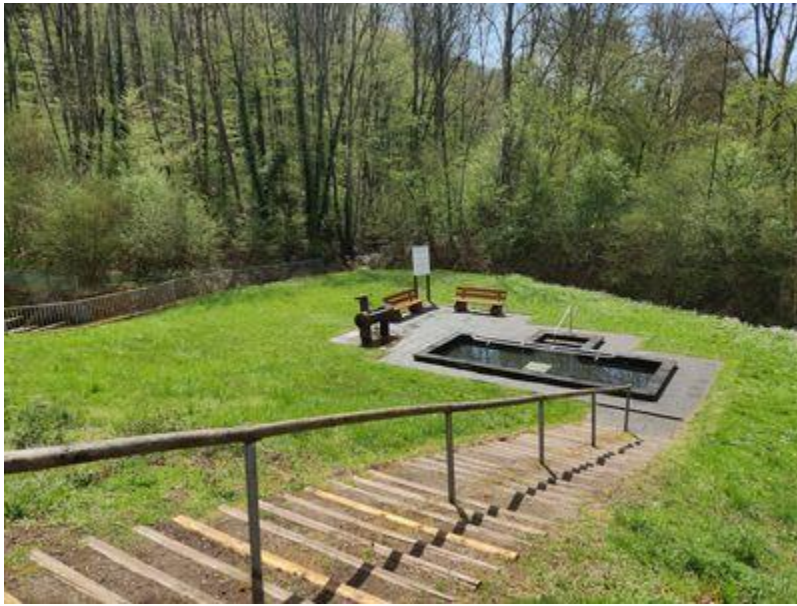
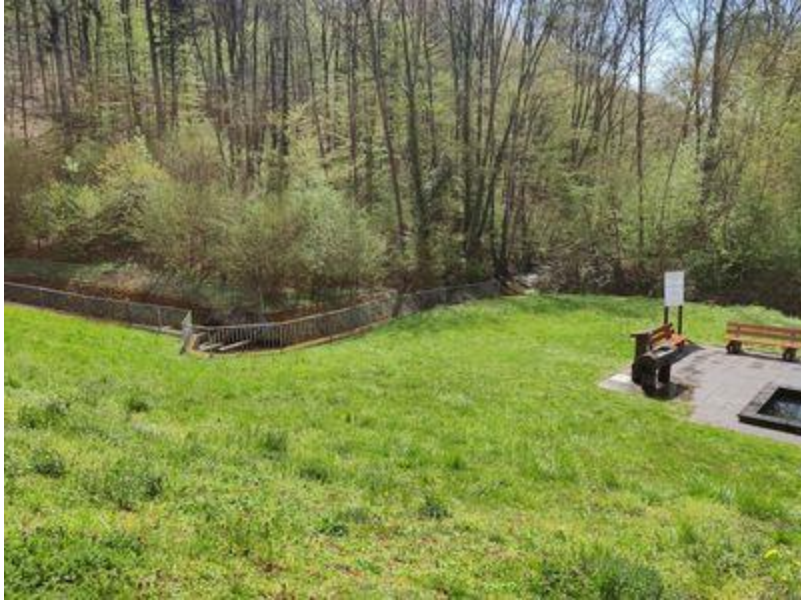
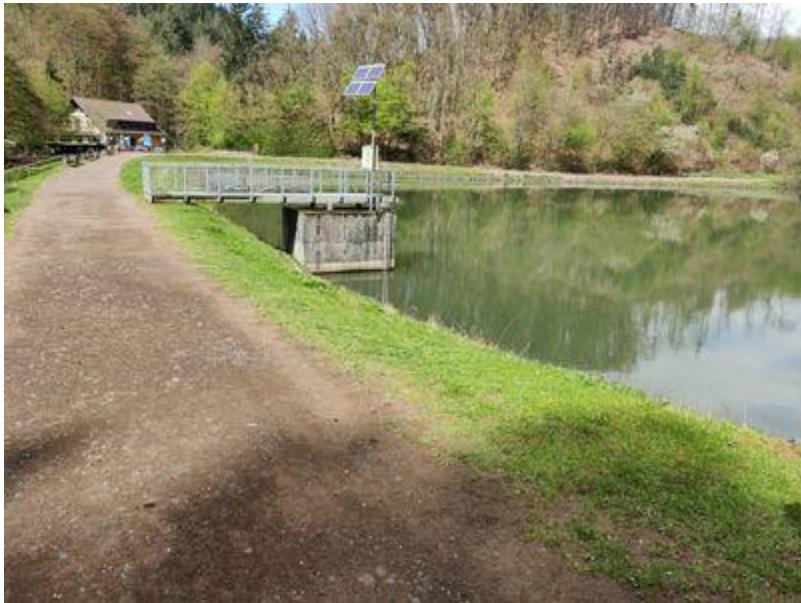
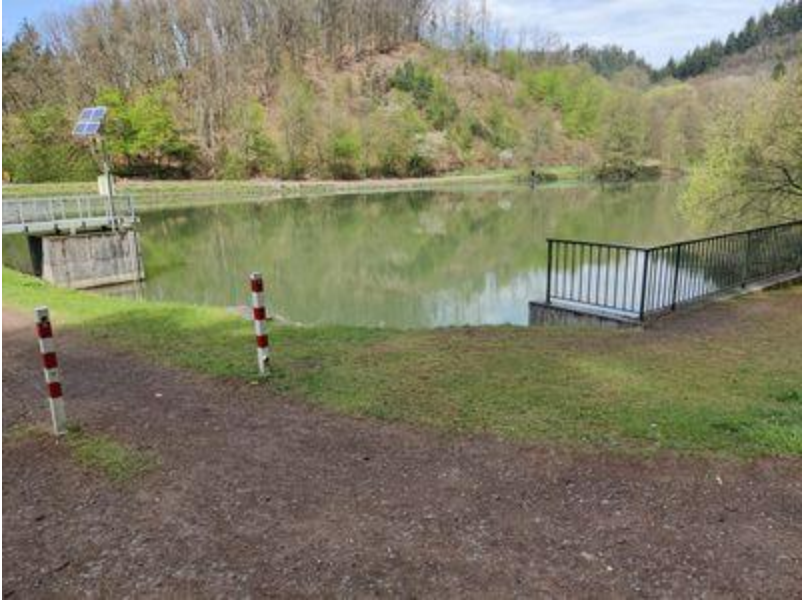
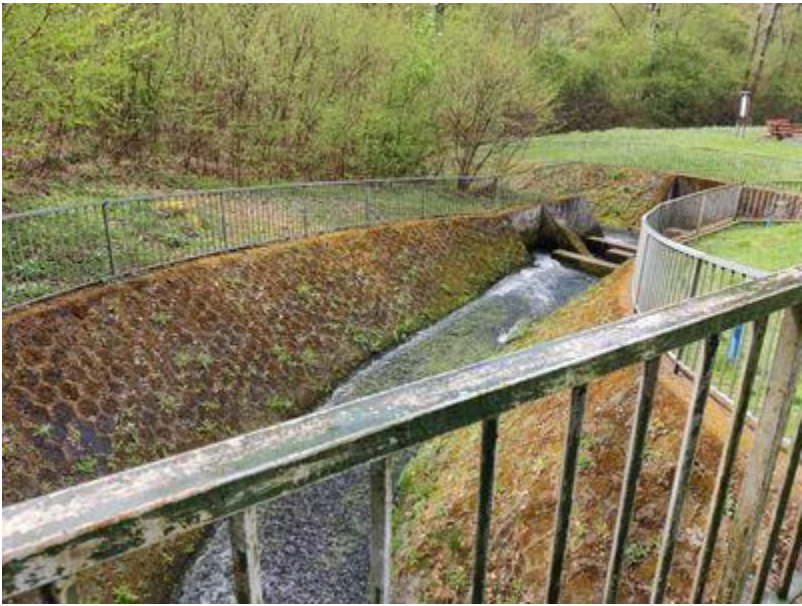
#BCE Oberbieber Der Stausee Oberbieber liegt etwas nordöstlich von Oberbieber und wird aus dem Aubach gespeist. Der Engelsbach läuft dem Aubach direkt unterhalb des Stausees zu.

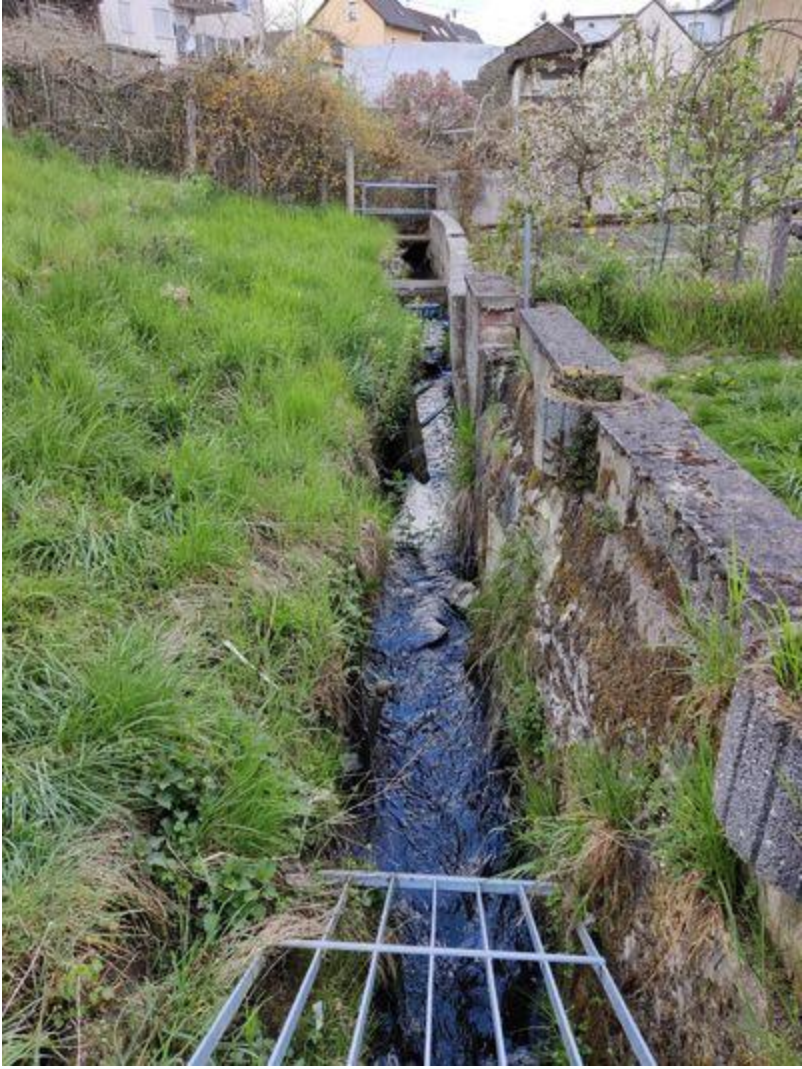
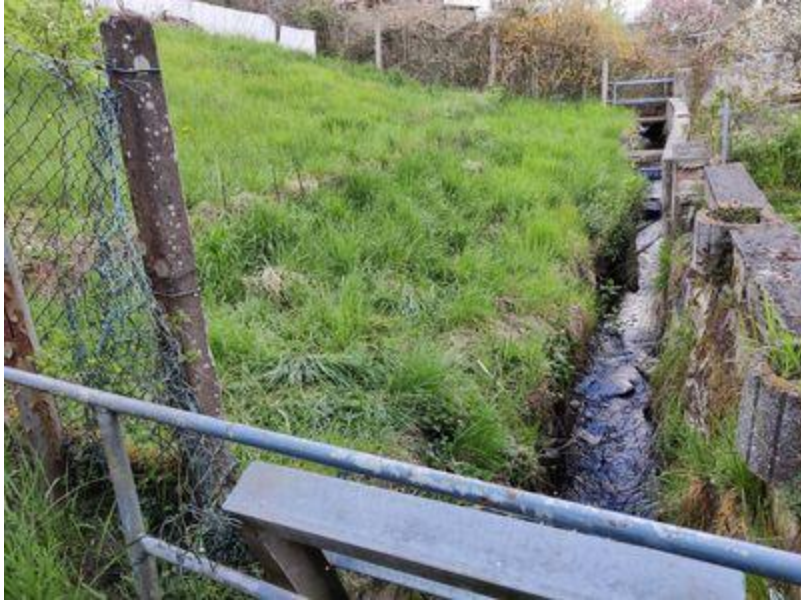
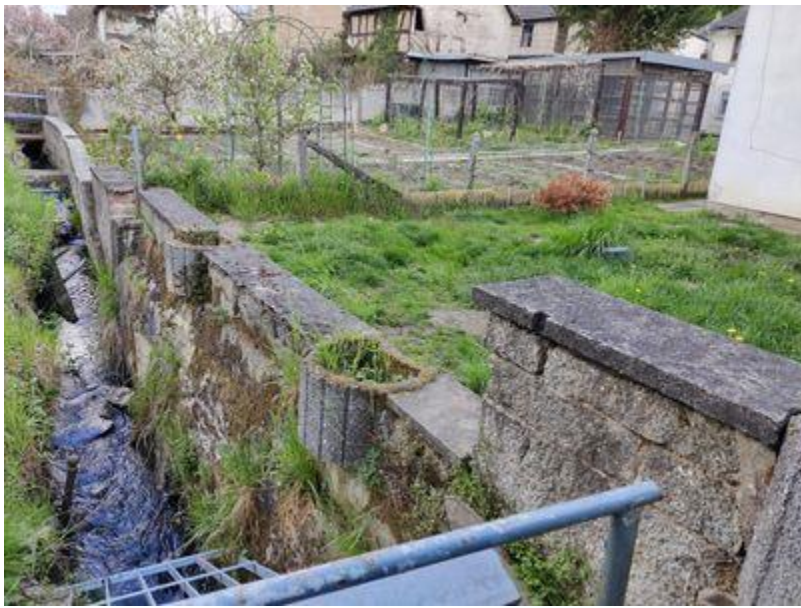
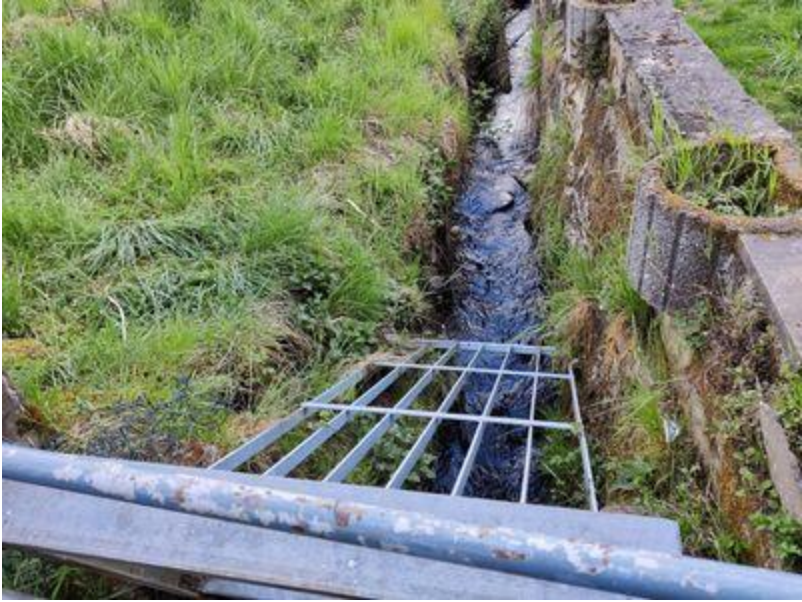
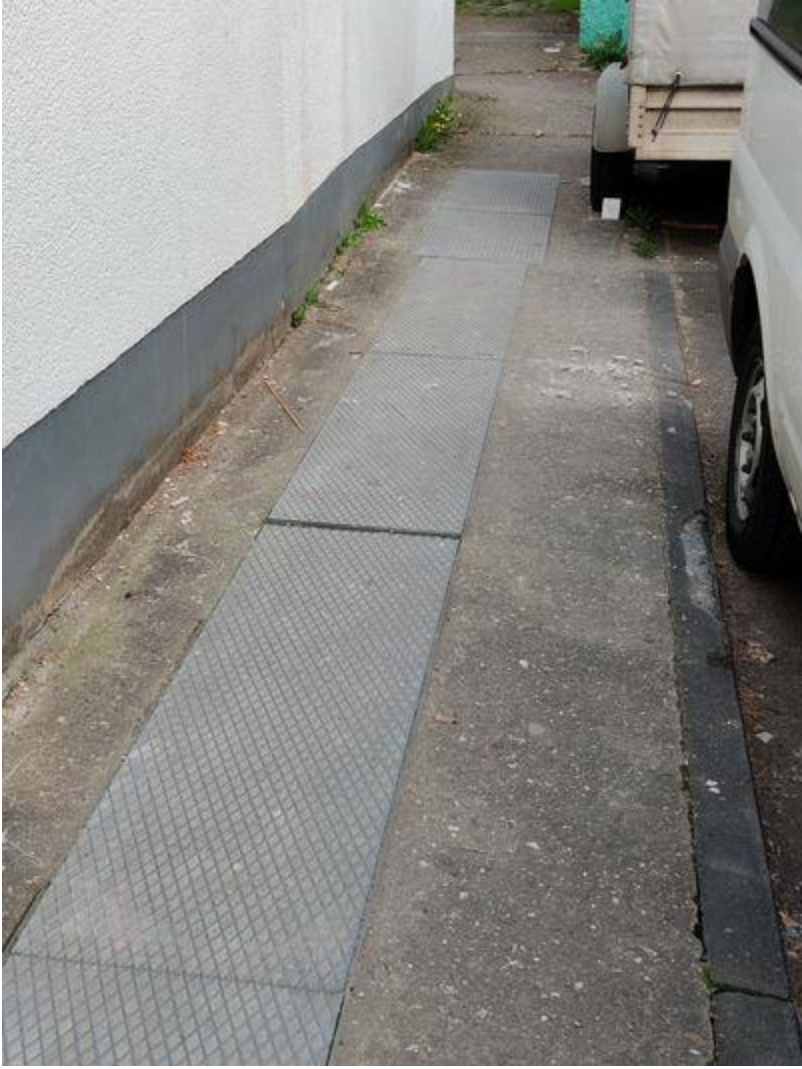
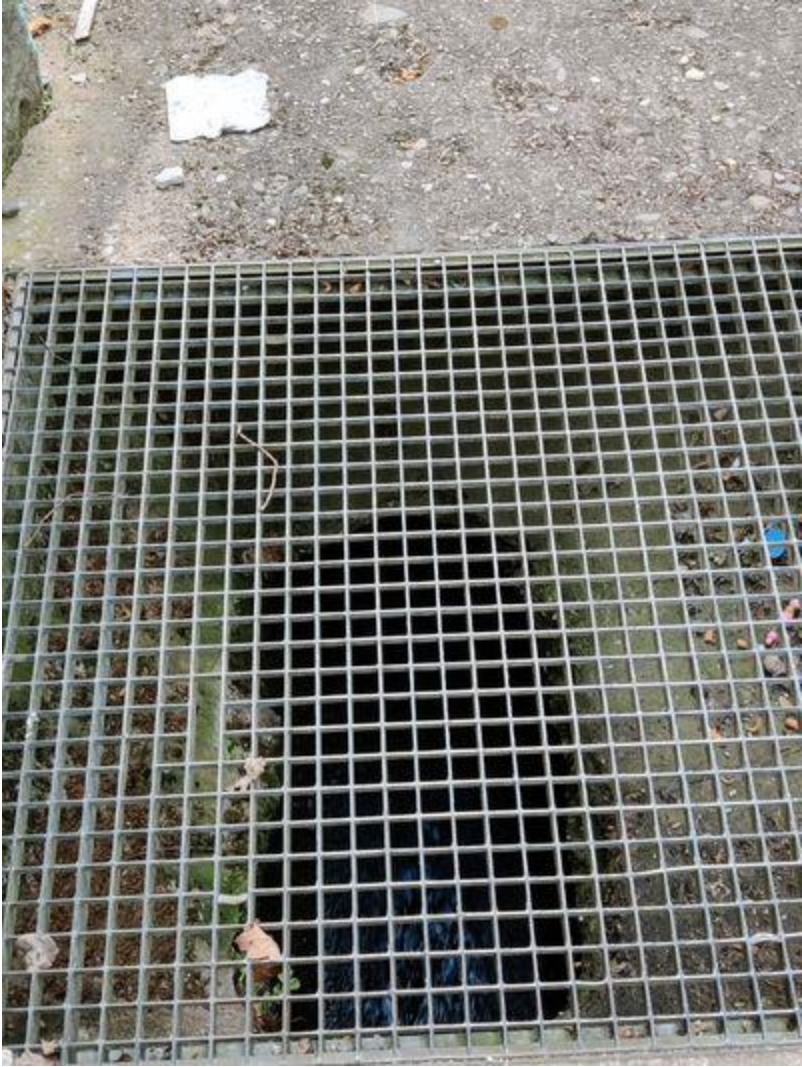
#BCE Oberbieber Das Einlaufbauwerk am Wallbach war bisher nicht problematisch. Der darauffolgende verrohrte Wallbach hat teilweise schon Probleme bereitet (Wasser kam aus offenen Stellen der Verrohrung hoch). Nach Angaben der Stadt beträgt der Rohrdurchmesser anfangs 200-300mm, bevor der Durchmesser auf 600mm erweitert wird.
