Anlage – Zusammenfassende Dokumentation gemäß Route

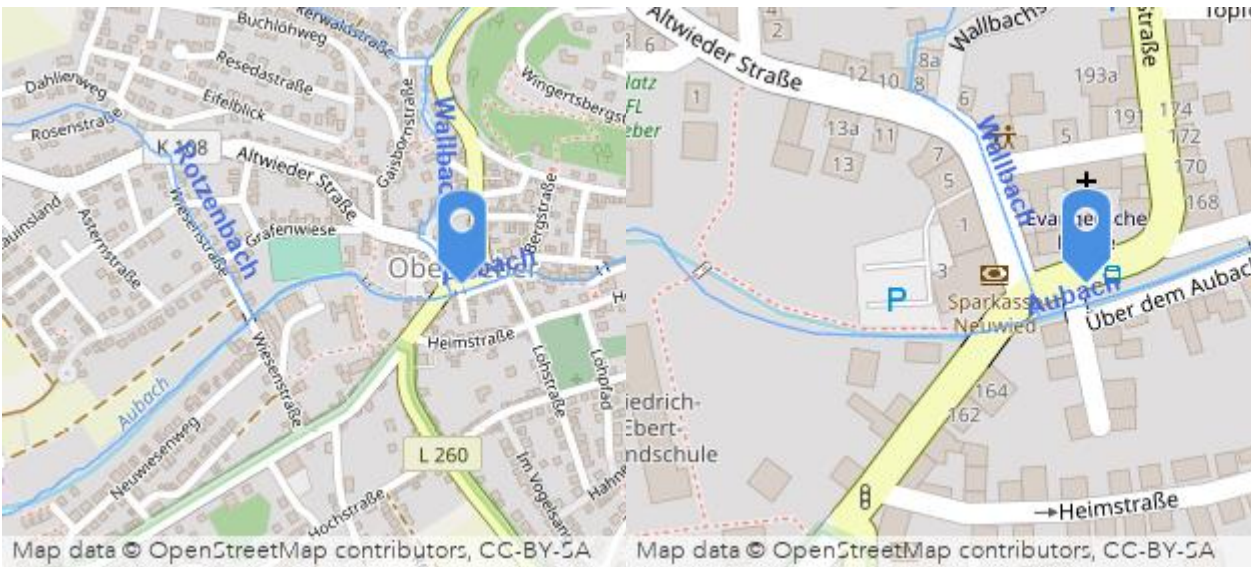
1)

Am Luisenplatz hat sich bei vergangenen Starkregenereignissen viel Wasser gesammelt. Oberbieber hat eine Art Kessellage, sodass es mehrere Ursachen für Probleme im Fall von Starkregen bestehen. Am Luisenplatz wird das Wasser aktuell über Straßeneinläufe in den Entwässerungskanal geleitet. Bei vergangenen Starkregenereignissen mit hohem Wasserstand auf dem Luisenplatz ist der Wasserstand im Aubach nach Angaben der Stadt und des Ortsvorstehers kaum gestiegen.

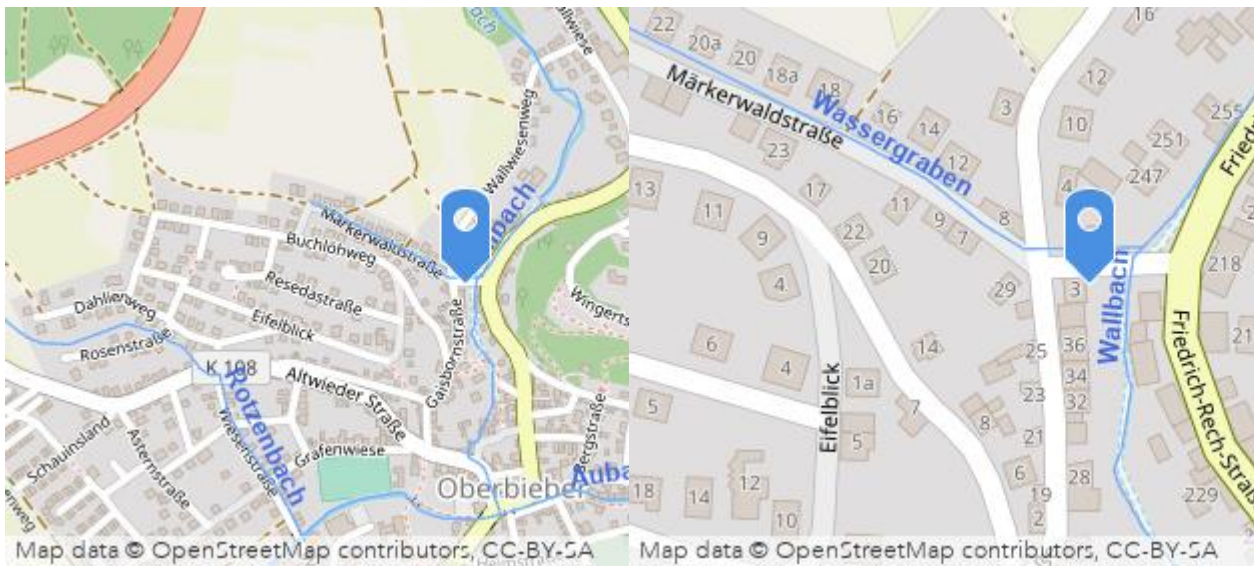
2)

Das Einlaufbauwerk am Wallbach war bisher nicht problematisch. Der darauffolgende verrohrte Wallbach hat teilweise schon Probleme bereitet, Überstauereignisse aus Kanalschächten sind bekannt.

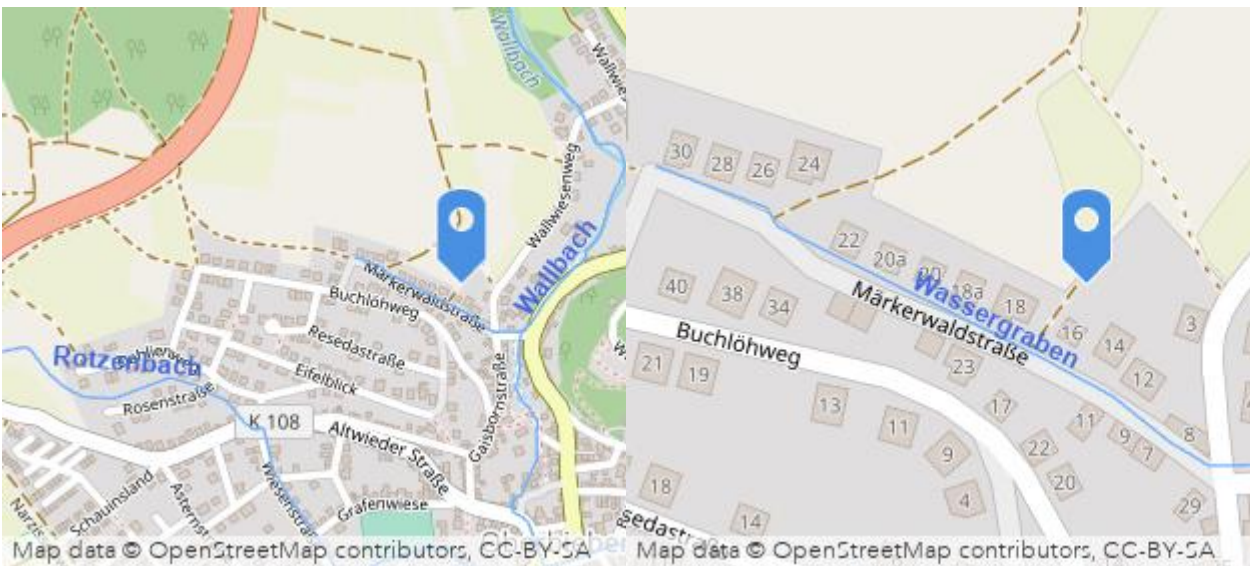
3)

Vor etwa 6 Monaten wurden an dieser Stelle straßenbegleitende Rigolengraben zum Schutz vor Starkregen angelegt. Zuvor ist das Wasser entlang des Feldwegs in Richtung Bebauung abgelaufen. Die Wirksamkeit der Maßnahme sollte weiterhin beobachtet werden.

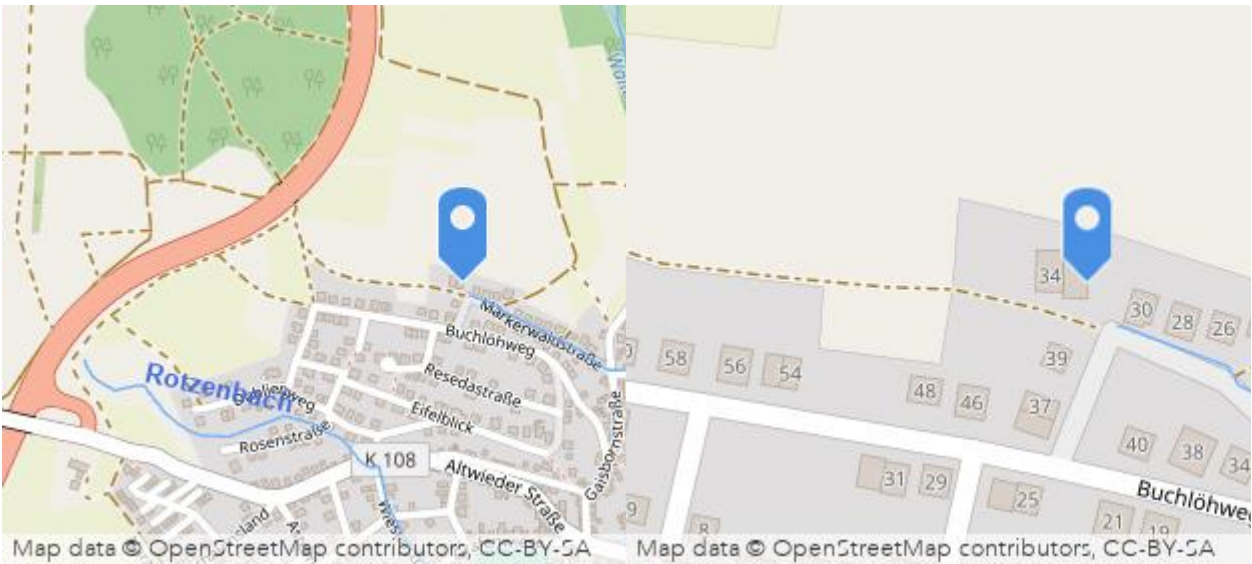
4)

Eine Abflusskonzentration verläuft hier laut SRGK oberhalb der Bebauung in einer Tieflage Richtung Wassergraben. Das Wasser läuft an dieser Stelle im offenen Gerinne parallel zu einem Wirtschaftsweg. Die Ableitung ins städtische Kanalnetz hat einen kleinen Durchmesser, bei Überstau läuft das Wasser über die Märkerwaldstraße ab.

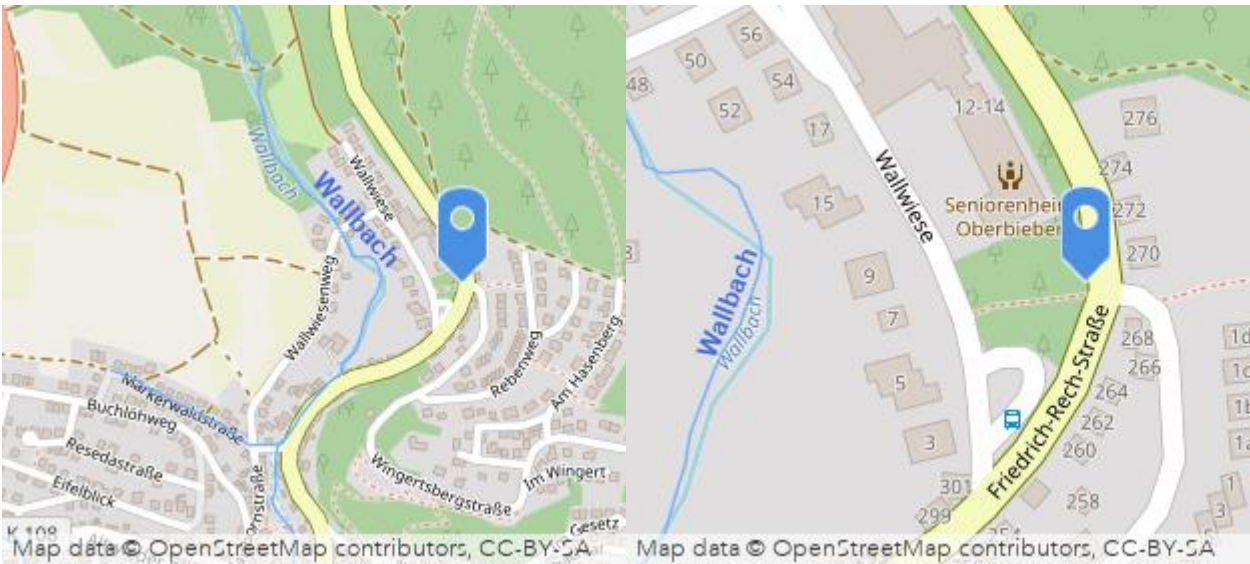
5)

Wasser läuft vom Wingersberg über die Wingersbergstraße, teilweise auch über die Landstraße L260 (Friedrich-Rech-Straße) in die Ortslage (als Problematik bekannt). Die Kanalisation ist ausreichend dimensioniert, sie kann bei Starkregen das Wasser nicht mehr aufzunehmen.

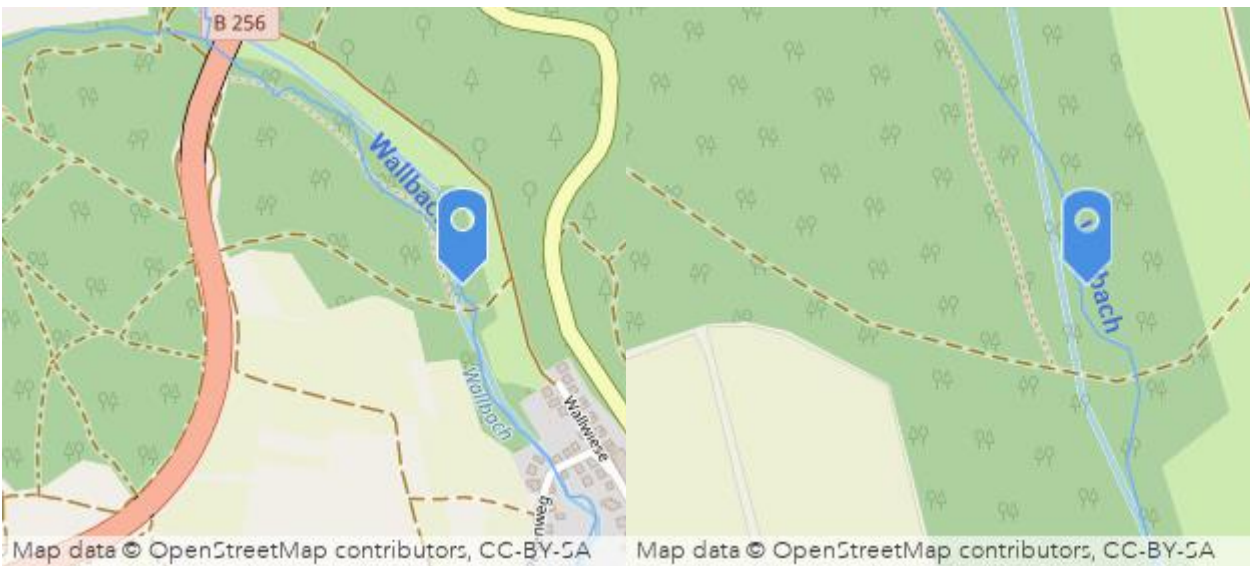
6)

In diesem Bereich läuft eine Abflusskonzentration auf den Wallbach zu. Der Wallbach verläuft hier direkt am Wald. Laut Angaben eines Anwohners gibt es bei Starkregen keine Probleme. Der Ablauf sei unkritisch.

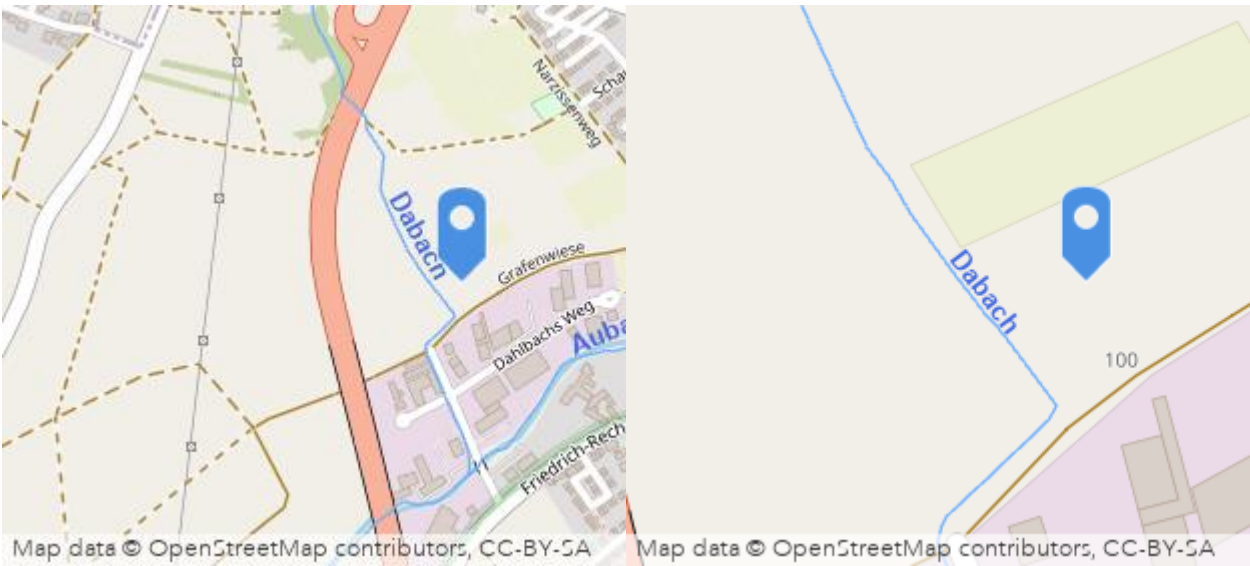
7)

Der Dabach macht an dieser Stelle zwei 90 Grad Kurven. Über eine Grünfläche in der Nähe des Dabachs verläuft laut SRGK eine Abflusskonzentration in Richtung der Straße Grafenwiese.

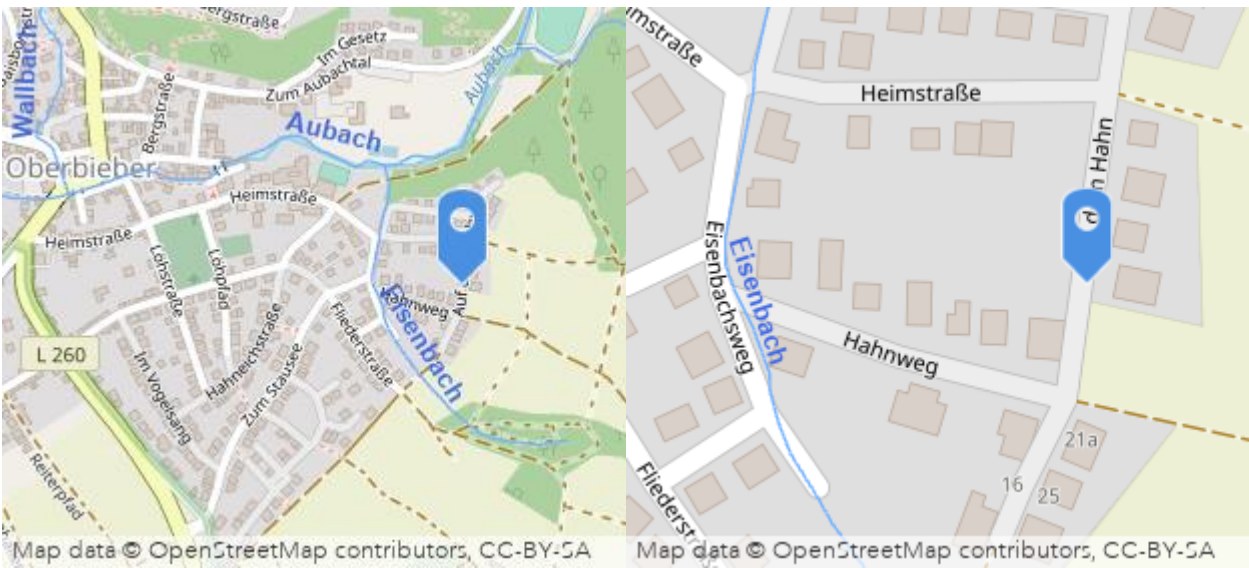
8)

Im Bereich der Straße Auf dem Hahn verläuft eine Abflusskonzentration laut SRGK von den angrenzenden Feldern durch die Bebauung Richtung Aubach.

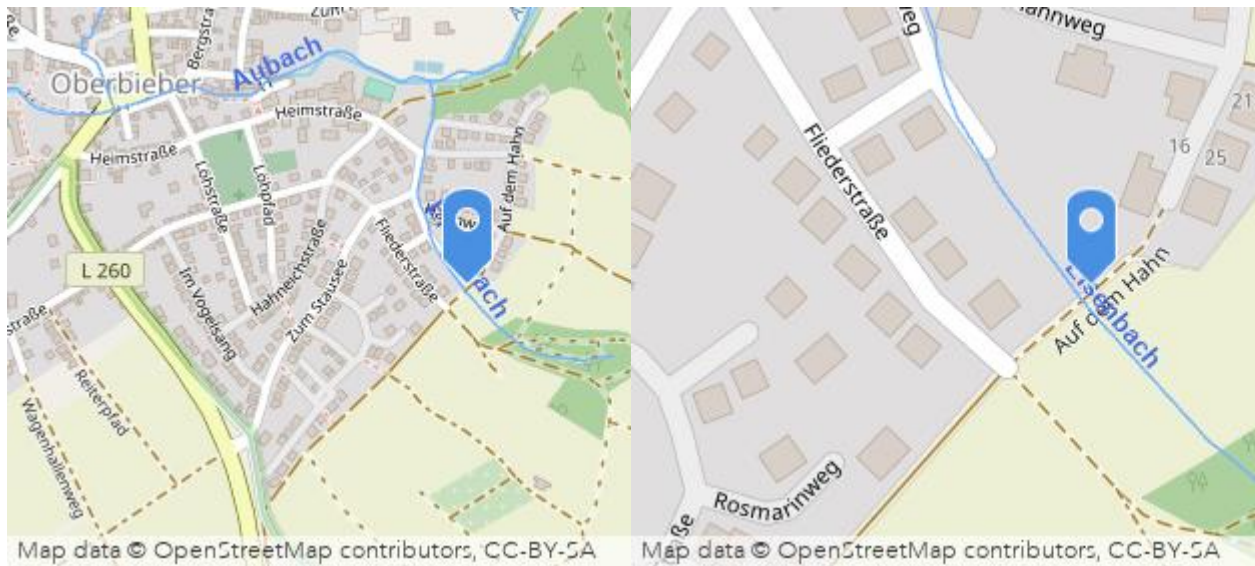
9)

Der Eisenbach ist in diesem Bereich verrohrt und eine Abflusskonzentration läuft laut SRGK auf den Eisenbach/die Bebauung aus den umliegenden Feldern zu. Probleme sind bisher nach Angaben der Stadt keine bekannt.

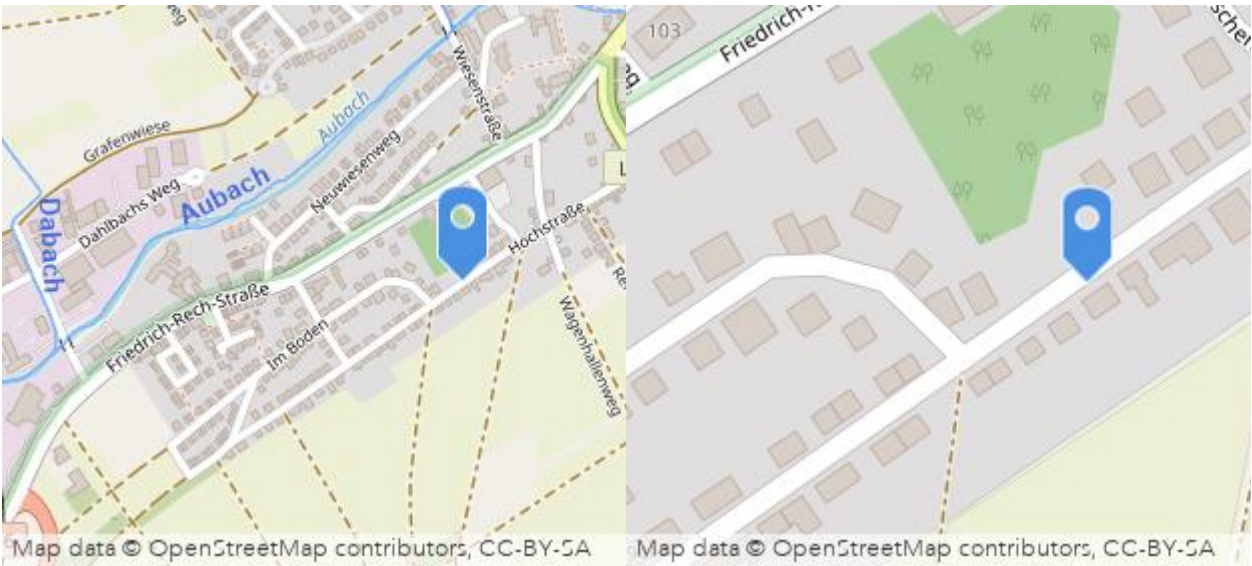
10)

In diesem Bereich laufen laut SRGK mehrere Abflusskonzentrationen auf die Bebauung zu.

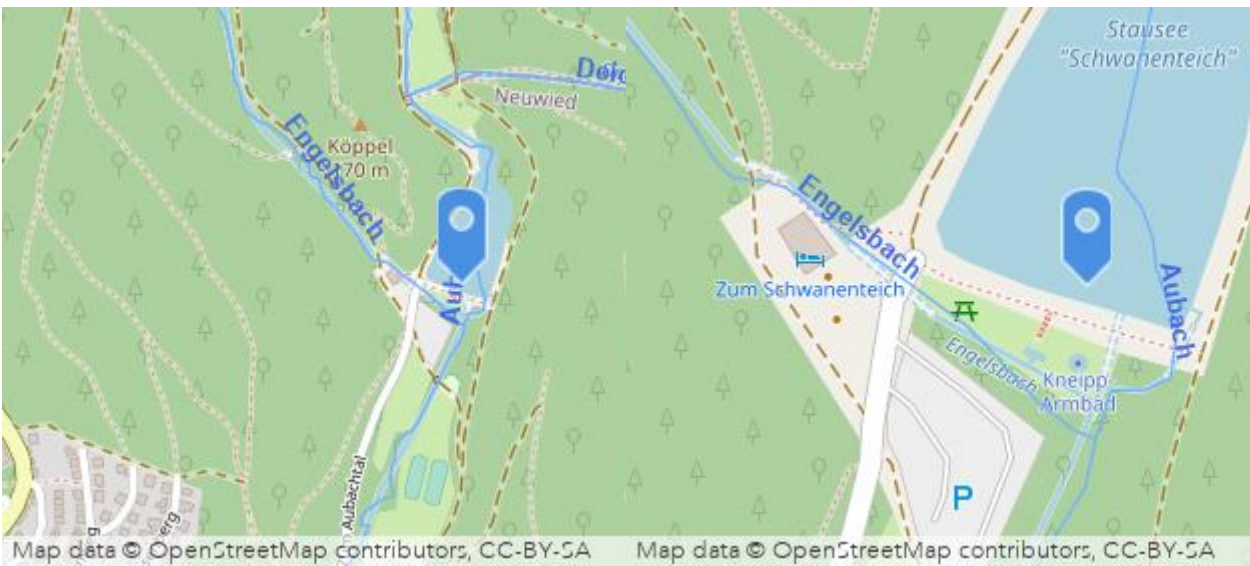
11)

Der Stausee Oberbieber liegt etwas nordöstlich von Oberbieber und wird aus dem Aubach gespeist. Der Engelsbach läuft dem Aubach direkt unterhalb des Stausees zu.
