Vermerk	Ortsbegehung Nr. 3: Oberbieber	Björnsen Beratende Ingenieure GmbH Maria Trost 3 56070 Koblenz Telefon +49 261 8851-0 Telefax +49 261 8851-191 info@bjoernsen.de www.bjoernsen.de
Thema	Örtliches Starkregenvorsorgekonzept Stadt Neuwied	Sitz und Registergericht Koblenz HRB 1716
Teilnehmer	Herr Hausmann (Stadtwerke Neuwied / Themenschwerpunkte HW und Starkregen) Herr Reitz (Stadt Neuwied / Leiter Tiefbauabteilung) Herr Löhmar (Ortsvorsteher Oberbieber) Anfangs Herr Heß (Stellv. Ortsvorsteher Oberbieber) Herr Dr. Lippert (BCE) Frau Dr. Eichentopf (BCE)	Geschäftsführung Dr.-Ing. Gerhard Björnsen Dipl.-Ing. Architekt Matthias Björnsen Dipl.-Wirtsch.-Ing. Christian Hahn Dr.-Ing. Ronald Haselsteiner Dipl.-Ing. Ulrich Krath Dr.-Ing. Kaj Lippert Dr.-Ing. Michael Probst
Ort	Oberbieber, Neuwied	Projektnummer NRS2044609
Datum	29.04.2021	Unser Zeichen SE/LIP
Anlagen	Zusammenfassung der Dokumentation	Ihr Kontakt Dr. Sonja Eichentopf s.eichentopf@bjoernsen.de +49 261 8851-356

Verteiler	Stadt Neuwied / BCE	Datum Koblenz, 29.04.2021

Erfassung von Starkregenproblemstellen und Maßnahmen

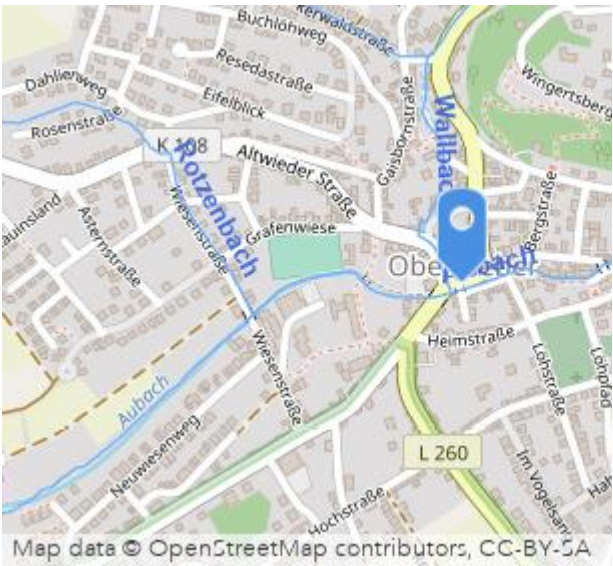
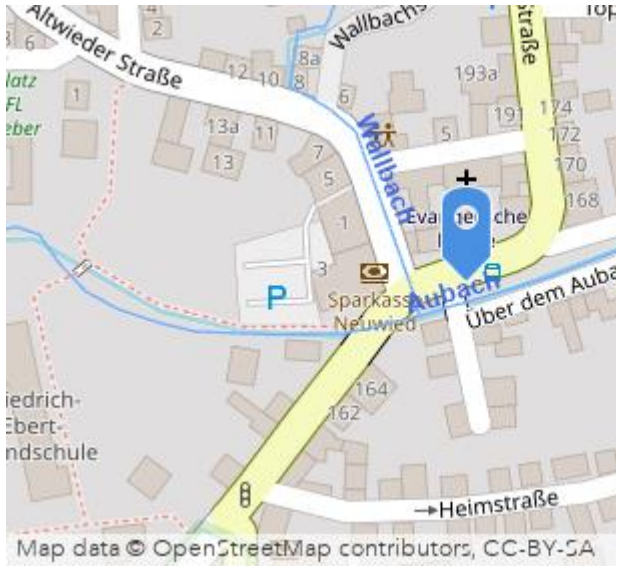
#BCE Oberbieber Am Luisenplatz hat sich bei vergangenen Starkregenereignissen viel Wasser gesammelt. Oberbieber hat eine Art Kessellage, sodass es mehrere Ursachen für Probleme im Fall von Starkregen bestehen. Am Luisenplatz wird das Wasser aktuell über Straßeneinläufe in den Aubach geleitet. Bei vergangenen Starkregenereignissen mit hohem Wasserstand auf Luisenplatz ist der Wasserstand im Aubach nach Angaben der Stadt und der Ortsvorsteher kaum gestiegen. Eine Bushaltestelle mit Hochbord befindet sich seit einigen Jahren zwischen dem Aubach und der Friedrich-Rech-Straße. Nach Angaben der Ortsvorsteher ist das Hochbord der Bushaltestelle eins der größten Ablaufhindernisse (Umlegung wurde von LBM abgelehnt?).

Seitens der Stadt ist eine möglichst direkte Abteilung des Wassers in den Aubach angedacht, z.B. über einen breiten Rost mit Einlauf, Leitungen oder die Absenkung des Pflasters vom Gehweg Richtung Aubach. Ein Schutz gegen HW (Schieber, mobile Schotten) wäre in diesem Fall auch vorgesehen.

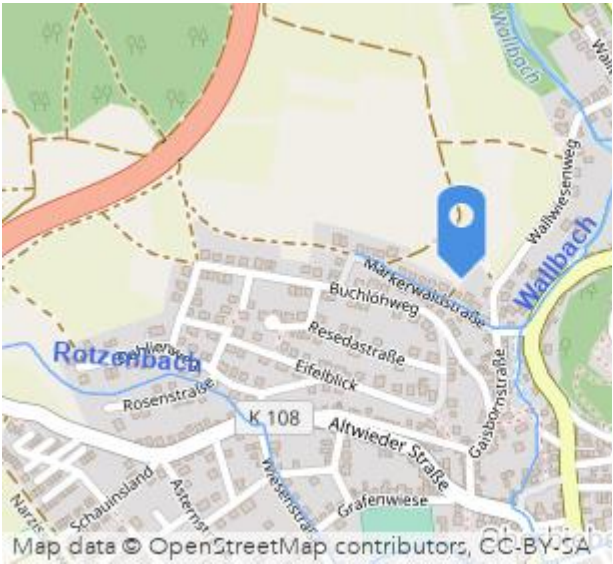
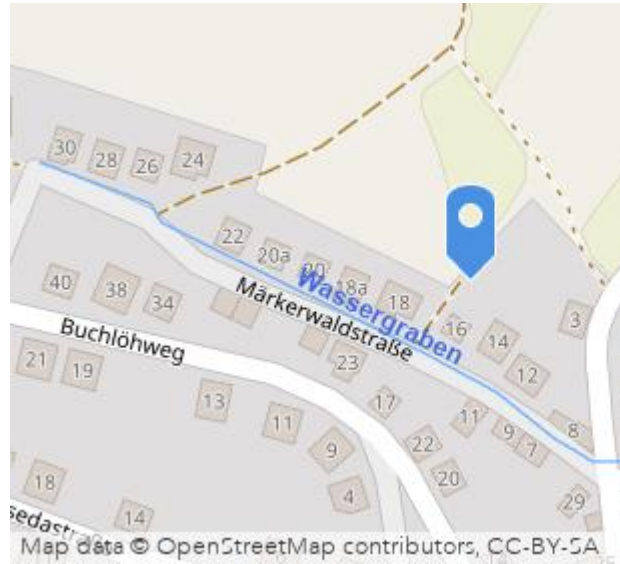
#BCE Oberbieber Vor etwa 6 Monaten wurden an dieser Stelle straßenbegleitende Rigolengraben zum Schutz vor Starkregen angelegt. Zuvor ist das Wasser entlang des Feldwegs in Richtung Bebauung abgelaufen.

Der Feldweg könnte ggf. noch etwas abgeschrägt werden, um den Ablauf des Wassers in Richtung der Rigolengraben zu vereinfachen.

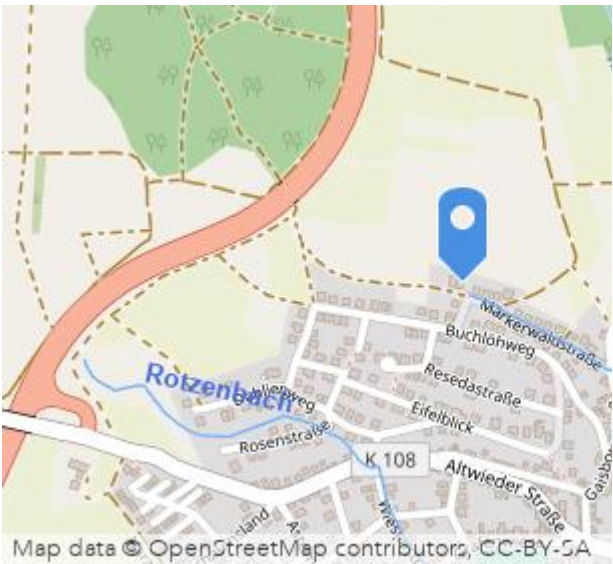
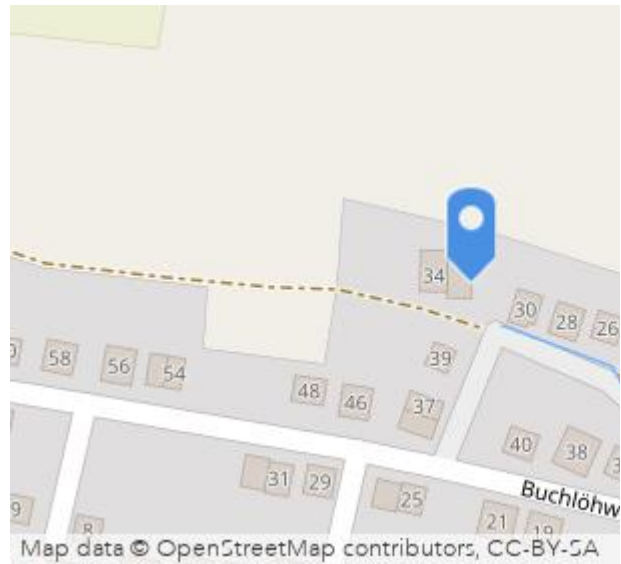
Zu kleine Einläufe, Durchlässe oder Verrohrungen

#BCE Oberbieber Eine Abflusskonzentration verläuft hier laut SRGK oberhalb der Bebauung in einer Tieflage Richtung Wassergraben. Das Wasser läuft an dieser Stelle im Starkregenfall den Wirtschaftsweg herunter. Die Bachverrohrung hat einen kleinen Durchmesser.

Ggf. größere Durchmesser der Verrohrung sowie Prüfung Schadenspotential in diesem Bereich.

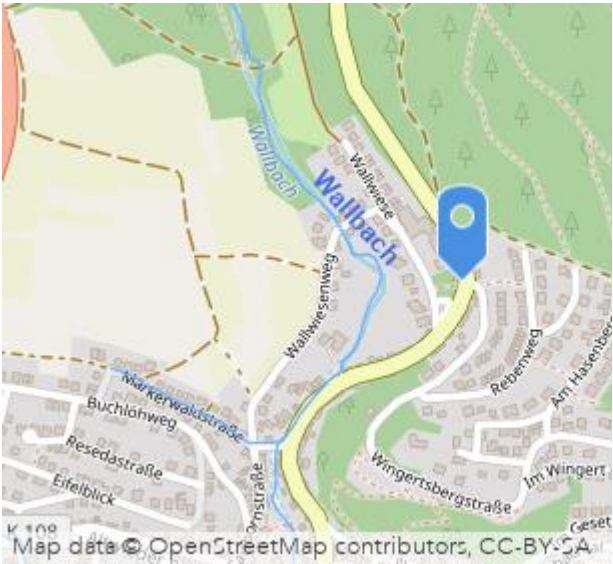
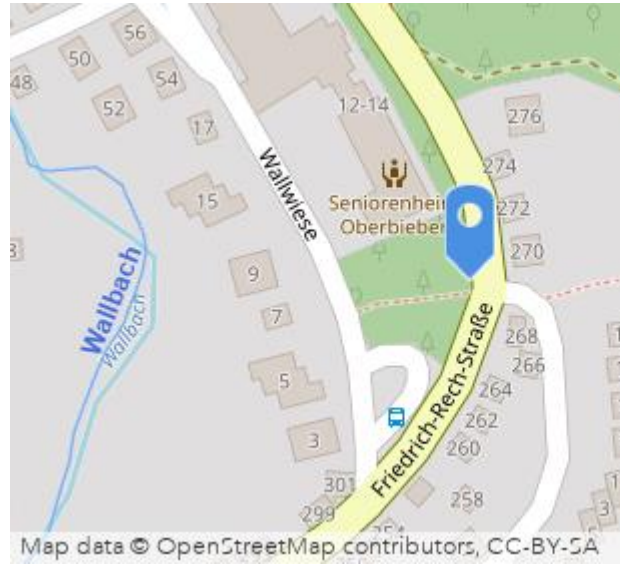
#BCE Oberbieber Wasser läuft vom Wingertsberg über die Wingertsbergstraße, teilweise auch über die Landstraße L260 (Friedrich-Rech-Straße) in die Ortslage (als Problematik bekannt). Die Sinkkästen reichen nicht, um das Wasser aufzunehmen.

Die Stadt hat bereits Überlegungen angestellt, das Wasser auf der Grünfläche neben dem Parkplatz gegenüber der Wingertsbergstraße abzufangen (Versickerung / Riolengraben). Dafür wäre u.a. eine Absenkung der Bordsteine (nur sofern unkritisch für Bebauung) erforderlich.

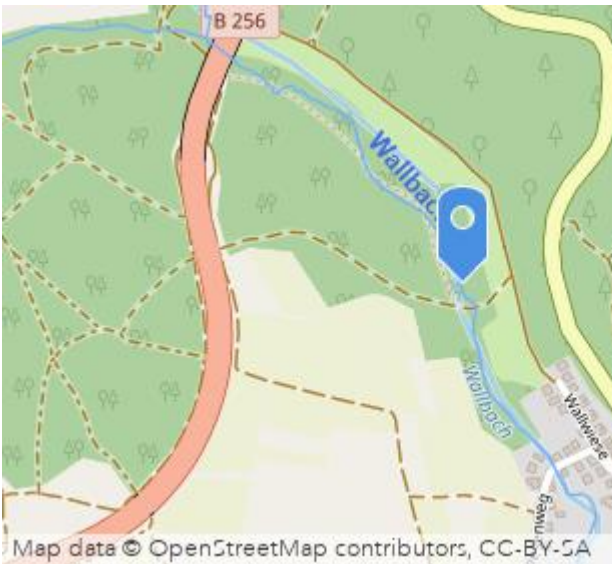
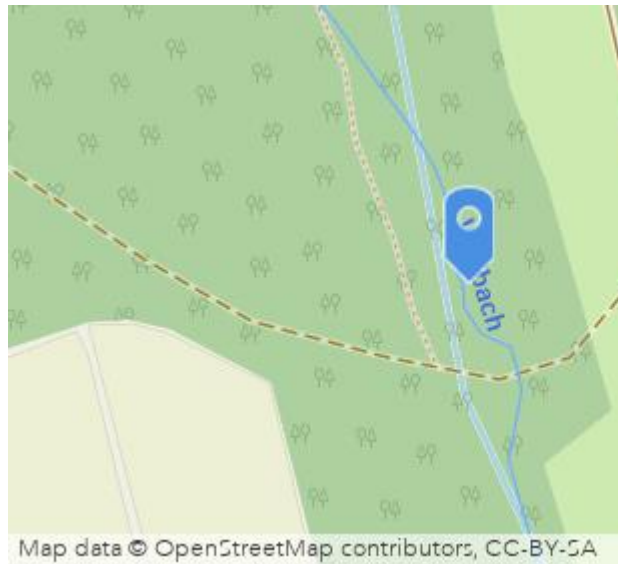
#BCE Oberbieber In diesem Bereich läuft eine Abflusskonzentration auf den Wallbach zu. Der Wallbach verläuft hier direkt am Wald. Laut Angaben eines Anwohners gibt es bei Starkregen keine Probleme. Der Ablauf sei unkritisch.

Ggf. Überprüfung der Größe der Verrohrung. Freihalten der Verrohrung und des Ablaufs (Kinder bauten hier Staudämme). Seitens der Stadt ist eine Rückhaltung für den Wallbach im Gespräch. Es wäre zu prüfen, wie zielführend eine derartige Rückhaltung ist, da in Oberbieber zahlreiche Quellen zu Wasseransammlungen in der Ortslage führen.

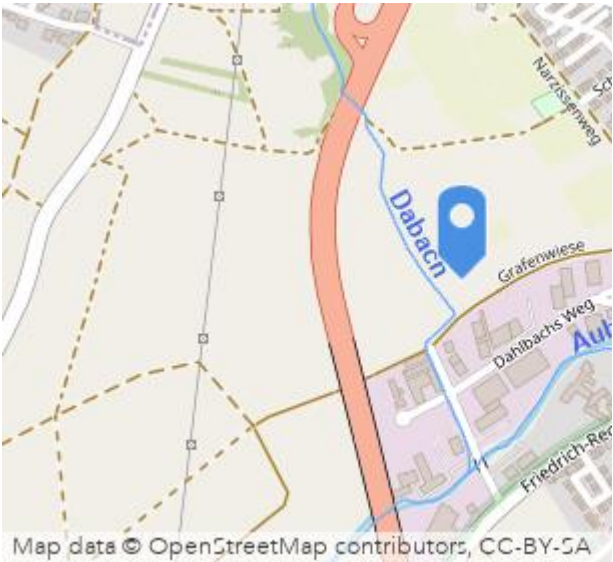
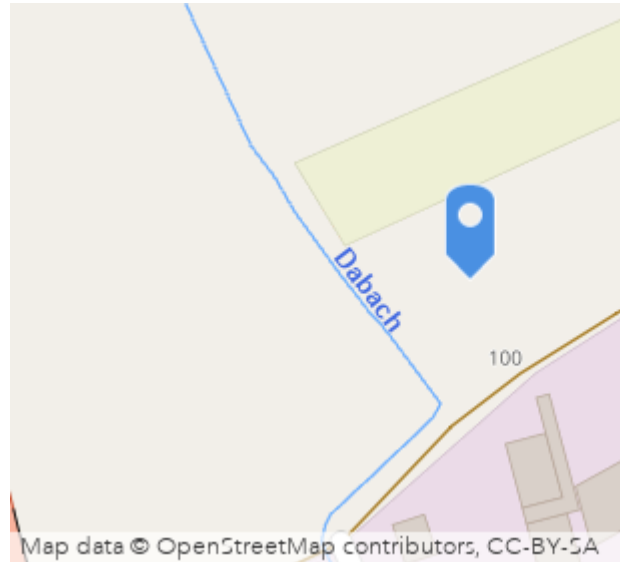
#BCE Oberbieber Der Dabach macht an dieser Stelle zwei 90 Grad Kurven. Über eine Grünfläche in der Nähe des Dabachs verläuft laut SRGK eine Abflusskonzentration in Richtung der Straße Grafenwiese.

Die Unterhaltung des Dabachs könnte ggf. verbessert werden.

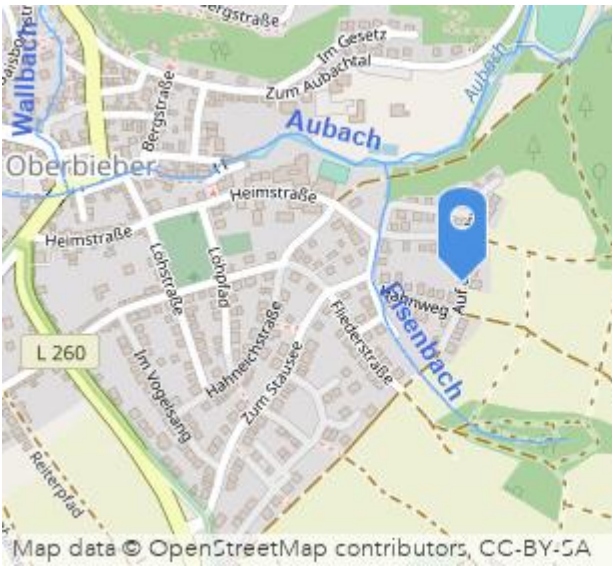
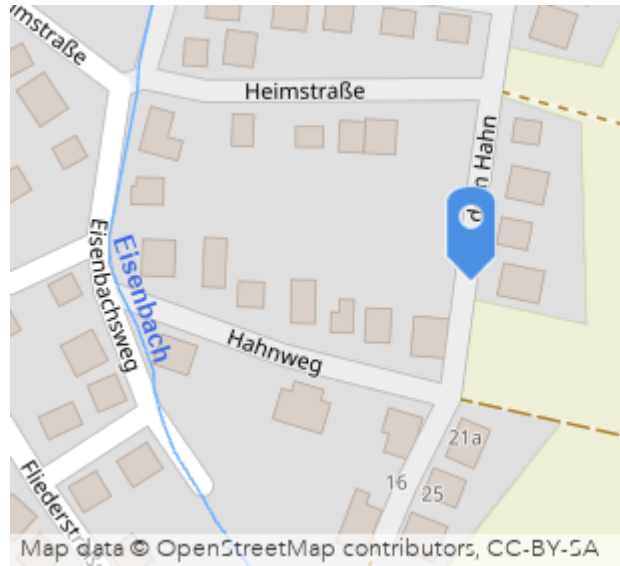
#BCE Oberbieber Im Bereich der Straße Auf dem Hahn verläuft eine Abflusskonzentration laut SRGK von den angrenzenden Feldern durch die Bebauung Richtung Aubach.

Ggf. bauliche Maßnahmen an Grundstücken
